## EKSPERTYZA TECHNICZNA

dotycząca stanu technicznego tarasu budynku  
przy ulicy Kazimierza Wielkiego 17 b w Przemyślu

Zamawiający: Przedsiębiorstwo Gospodarki Mieszkaniowej Sp. z o.o.  
ul. Kopernika 58, 37-700 Przemyśl

Rzeszów, lipiec 2009 r.

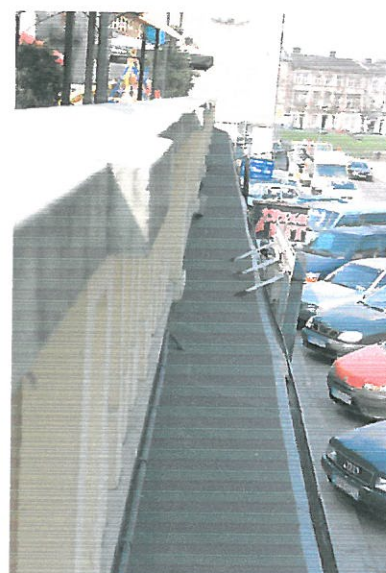
Fot. 10  
Widok gzymsu nad ul. Ratuszową

W późniejszym okresie wykonano prace naprawcze gzymsów od strony ul. Ratuszowej poprzez m.in. zwiększenie spadku gzymsu, wskutek czego zostały odcięte sączki warstw tarasu z rurek Peschel. Górną powierzchnię gzymsu zabezpieczono papą z wywinieciem na cokół balustrady (Fot. 10).

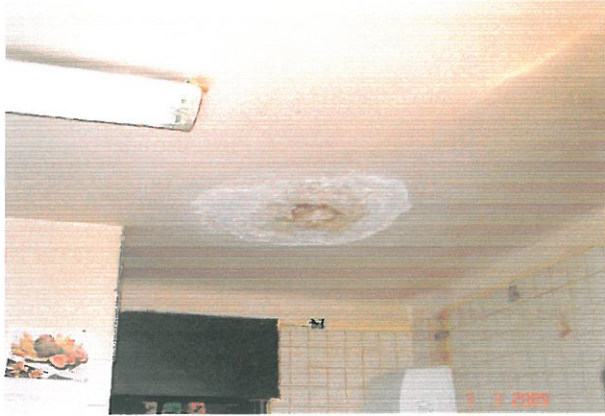
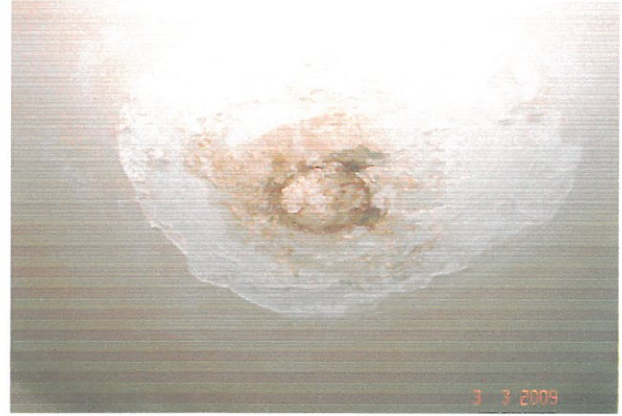
Fot. 13

Zacieki na stropie w zapleczu pizzerii

- I. Zacieki na stropie (Fot. 13 i Fot. 14)  
Ewidentnie zlokalizowane w miejscu przejścia usuniętego komina przez strop tarasu. Pozostawiony w stropie odcinek rury żeliwnej stanowi tzw „mostek cieplny” wokół którego następuje zwiększona kondensacja wynikająca z dużej wilgotności pomieszczenia.
- II. Zawilgocenie stropu w narożu przy ścianie wewnętrznej (Fot. 15)

- I. Usunąć od dołu fragment rury żeliwnej pozostawionej w stropie (także w innych miejscach, o ile występują), pozostały otwór zaślepić pianką montażową wodoodporną i od spodu zabezpieczyć tynkiem/zaprawą naprawczą mocowaną na siatce podtynkowej, stalowej, ocynkowanej, według szkicu:

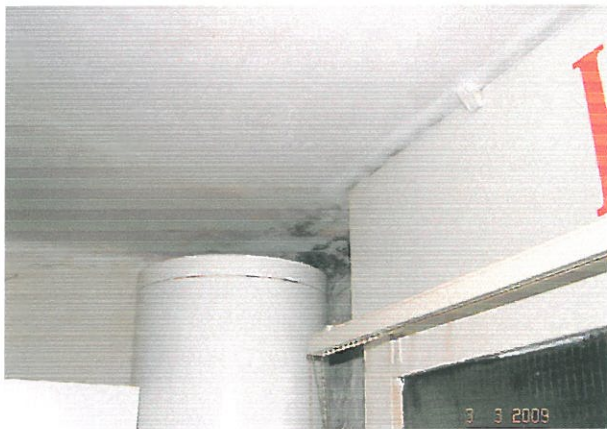
Fot. 15

Zawilgocenie stropu w zapleczu pizzerii

Jest to miejsce o bardzo ograniczonym przewietrzaniu a jednocześnie o lokalnie podwyższonej temperaturze, a co za tym idzie i wilgotności powietrza (z uwagi na lokalizację bojlera). Przyczyną uszkodzenia jest kondensacja wilgoci na powierzchni stropu w narożu.

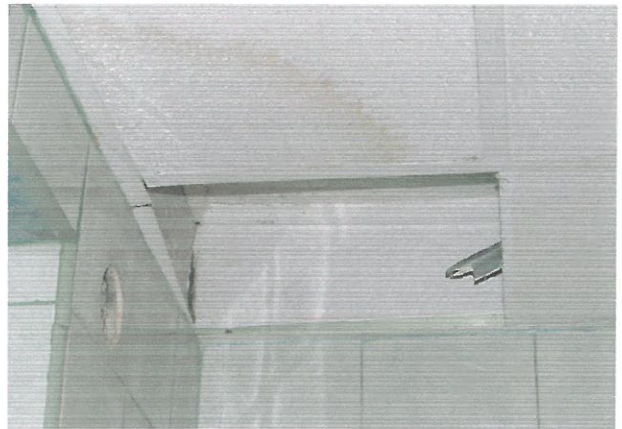
Fot. 16

Zawilgocenie sufitu podwieszzonego w narożu stropu i ściany zewnętrznej w lokalu sklepu mięsnego

- III. Zawilgocenie ścian zewnętrznych z nalotami pleśni i grzybów (Fot. 16 do Fot. 18)  
Następuje kondensacja wilgoci na zimnej ścianie zewnętrznej, w miejscach o ograniczonej wentylacji i podwyższonej wilgotności. Dodatkowym czynnikiem wychładzającym ścianę w tym miejscu jest tzw. „mostek cieplny” utworzony przez gzyms i cokół balustrady tarasu.

- II. Ocieplić ścianę zewnętrzną i gzyms pawilonów.
- III. Usprawnić wentylację w pomieszczeniach pawilonów w dostosowaniu do pełnionej funkcji.

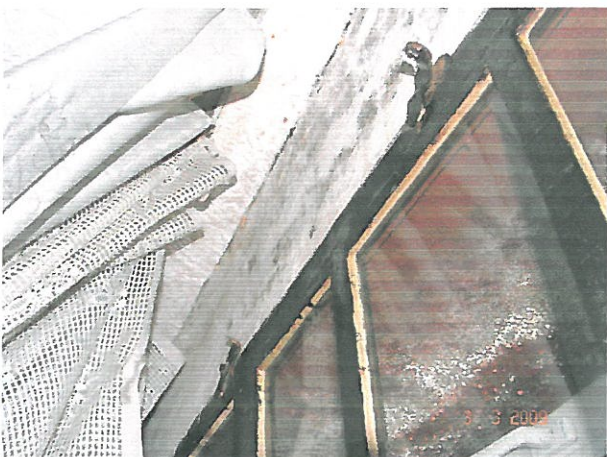
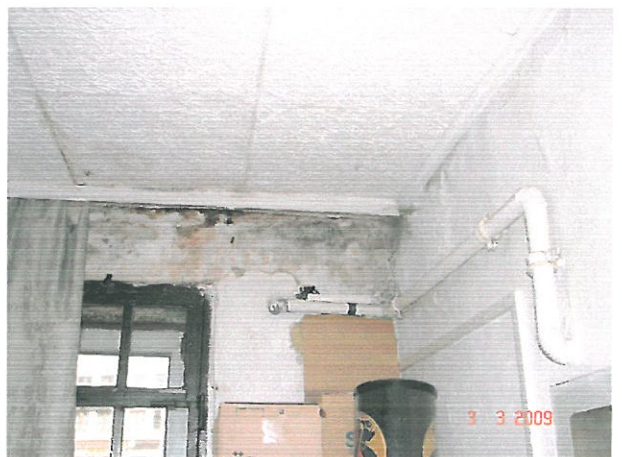
Fot. 17

Zawilgocenie ścian zewnętrznych z nalotami pleśni i grzybów w zapleczu pizzerii pod balustradą tarasu

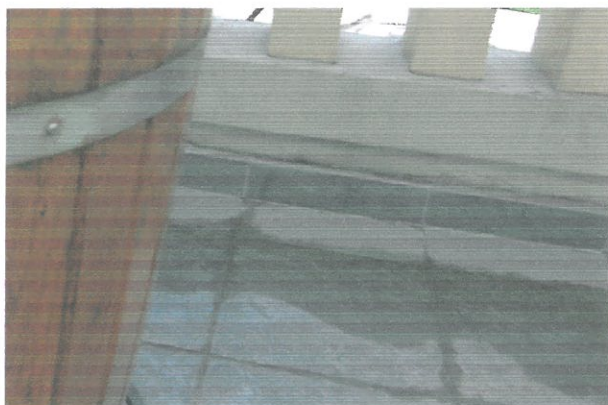
Fot. 19

- I. Spękania płytek
- II. Niewielkie zastoiska wody (kałuże) zlokalizowane wzdłuż balustrady (Fot. 19)
- III. Lokalne wysolenia w obrębie fug i spekań płytek (Fot. 21)
- IV. Zwarte osady pyłu
- V. Całkowite lub częściowe odspojenie płytek od podłoża, miejscowo także na cokole przy balustradzie (Fot. 20, Fot. 21)
- VI. Zanieczyszczenia pod płytkami, przy fugach i pod powierzchnią (Fot. 22)
- VII. Złuszczenie warstwy wierzchniej jastrychu pod płytkami i złuszczenie lub rozwarstwienie warstwy masy klejąco-uszczelniającej (Fot. 22)

Zastoiska wody przy balustradzie nad ul. Ratuszową

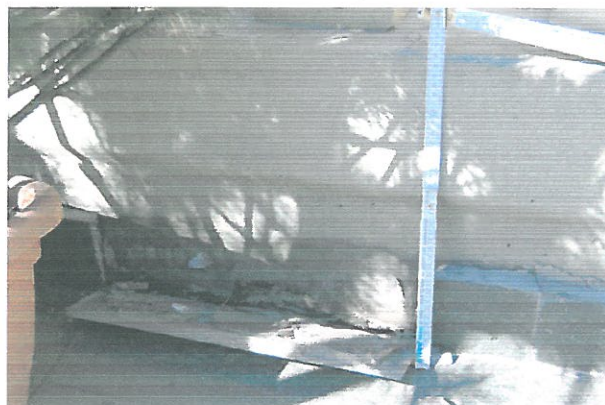
Fot. 20

Odspojenie płytki na cokole balustrady

3. Brak wyprowadzenia głównej hydroizolacji ponad poziom tarasu na cokołach (por. Fot. 20). Zastosowano klejenie płytek cokołowych wyłącznie na masie uszczelniającej. Generalnie zbyt niska wysokość cokołu (ok. 12 cm przy zalecanej min. 15 cm). Może to powodować przy zastoiskach śniegu przecieki i zawilgocenie penetrujące pod izolację po pionowej powierzchni cokołu.

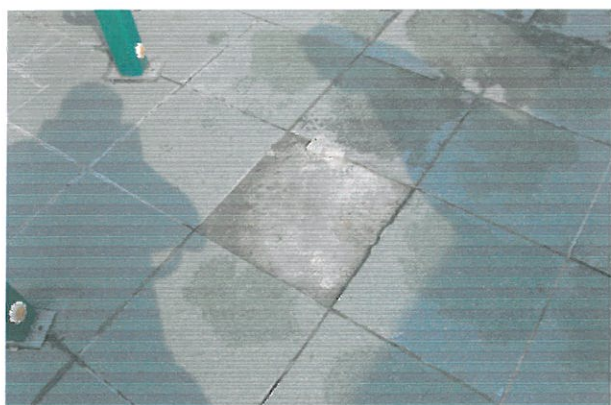
Fot. 21

Widok nawierzchni tarasu

- IV. W pozostałych częściach tarasu należy wymienić pęknięte płytki i dokonać naprawy fug poprzez usunięcie luźnych fragmentów i ich ponowne staranne wypełnienie.

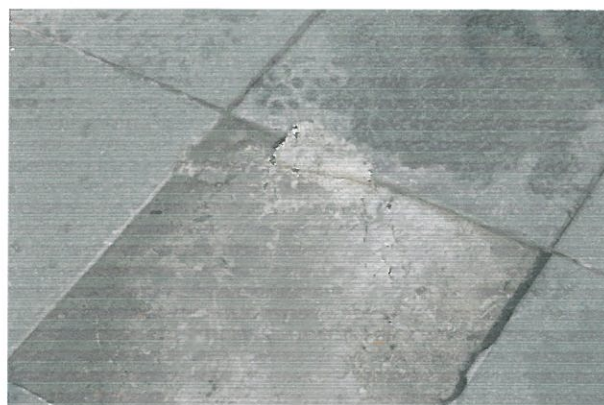
Fot. 22

Widok stanu warstwy uszczelniająco – klejącej

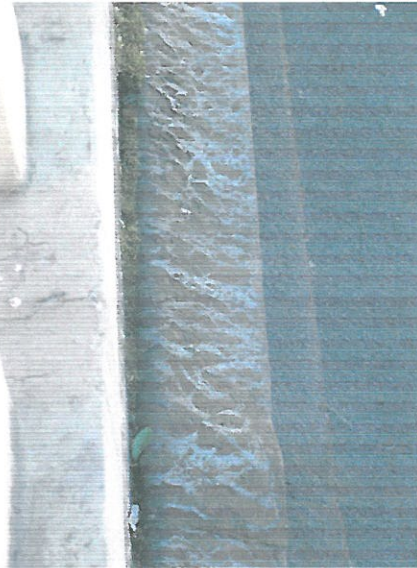
Fot. 23  
Odklejona papa gzymsu na cokole balustrady

- I. Lokalne odklejenie pionowych odcinków izolacji papowej wzdłuż cokołu balustrady (Fot. 23)
- II. Skapywanie wody z wnętrza okapu cokołu; Ślady lokalnego zawilgocenia (Fot. 24 do Fot. 26)

Prawidłowe wykonanie prac zgodnie z wariantem II odetnie możliwość zawilgacania przez sączki; wymagane będzie jego docieplenie i naprawa izolacji papowej.
