EKSPERTYZA BUDOWLANA

stanu technicznego budynku przy ul. Jagiellońskiej 11 w Przemyślu

Obiekt: Budynek mieszkalny wielorodzinny podpiwniczony

Lokalizacja: ul. Jagiellońska 11, 37-700 Przemyśl
dz. nr 667, obr. 207, jedn. ewid. 186201_1 Przemyśl

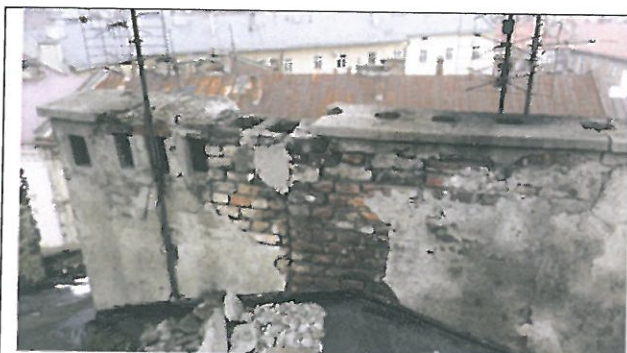
Kominy nad dachem – kominy ponad dachem ze znacznymi ubytkami tynku, czapki kominowe zniszczone (występuje znaczna erozja betonu), częściowo brak czapek kominowych. Liczne pęknięcia na trzonach kominowych. Luźno ułożone cegły na wylotach stwarzają zagrożenie przewodów lub ubadek gruzu z dachu. Niepoprawne wyloty przewodów. Stan techniczny awaryjny.

Fot. 1 - kominy ponad dachem

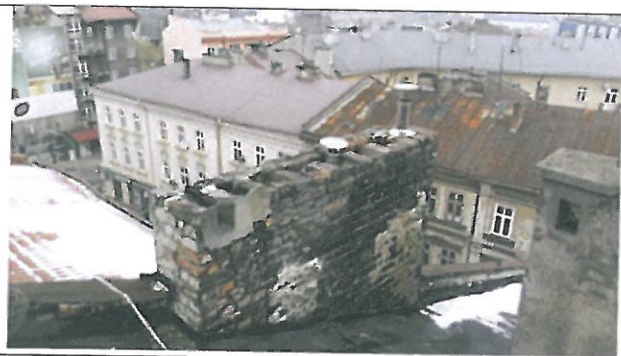
Fot. 2 - kominy ponad dachem

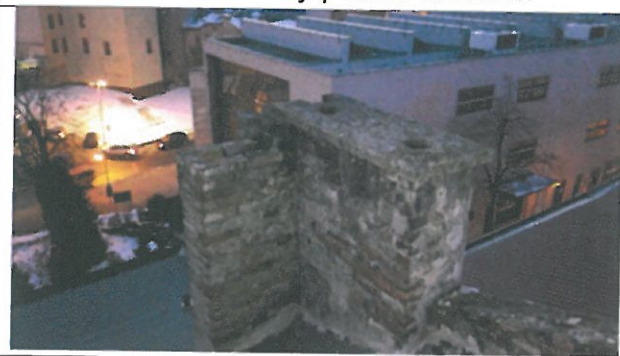
Fot. 3 - kominy ponad dachem

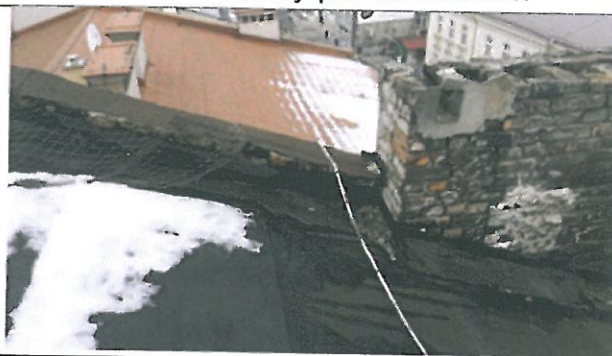
Obróbki pokrycia dachu – obróbki blacharskie na murkach ogniowych mocno skorodowane, częściowo brak obróbek. Obróbki okapów mocno skorodowane, widoczne znaczne ubytki w okuciach. Stan techniczny zły.

Fot. 4. komin i obróbka blacharska

- Wymiana rynien, rur spustowych oraz wszystkich obróbek blacharskich murków ogniowych połączona z uszczelnieniem lub wymianą pokrycia dachowego.
- Należy wymienić elementy więźby dachowej uszkodzonej przez korozję biologiczną oraz uzupełnić brakujące elementy.

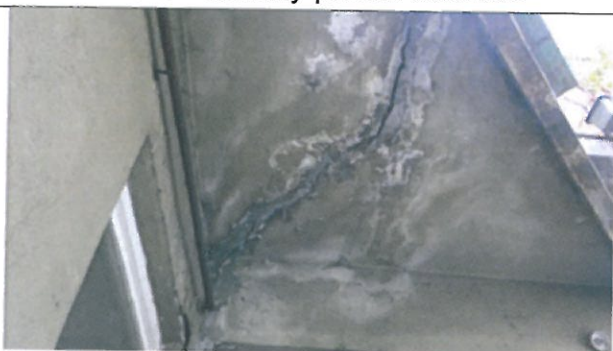
Galerie balkonowe od strony podwórka - galerie balkonowe komunikacyjne, umożliwiają dostęp z klatki schodowej do mieszkań nr 3, 6, 9. Układ konstrukcyjny składa się z betonowej płyty zakotwionej z jednej strony w ścianie budynku natomiast zewnętrzna krawędź oparta na belce stalowej dwuteowej. Każda płyta balkonowa pęknięta w charakterystyczny sposób widoczny na fotografiach, mające najprawdopodobniej związek z pęknięciem naroża ścian. Same płyty balkonowe lekko skorodowane jednak w widocznych od spodu znacznymi śladami przecieków. Płyty niezabezpieczone od strony wierzchniej od opadów atmosferycznych. Belki stalowej dwuteowe znacznie skorodowane. Stan techniczny dostateczny jednak ze względu na stan belek stalowych zalecane jest podstemplowanie balkonów oraz zaplanowanie naprawy głównej o charakterze odtworzeniowym.

Fot. 5 - balkon od podwórka

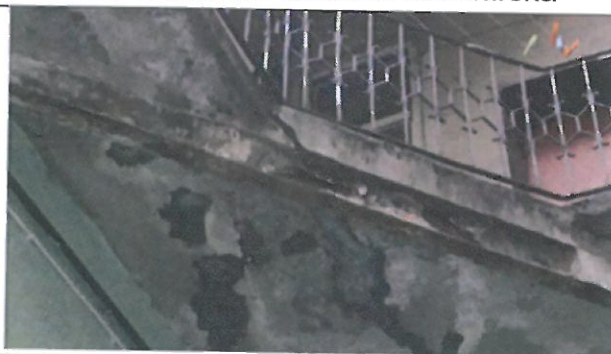
Fot. 6. - belka balkonu od podwórka

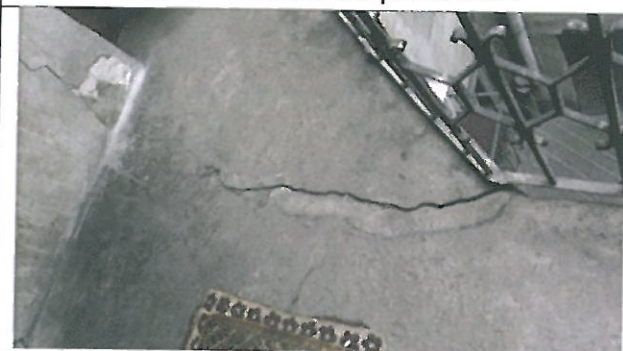
Fot. 7 - płyta balkonu od podwórka

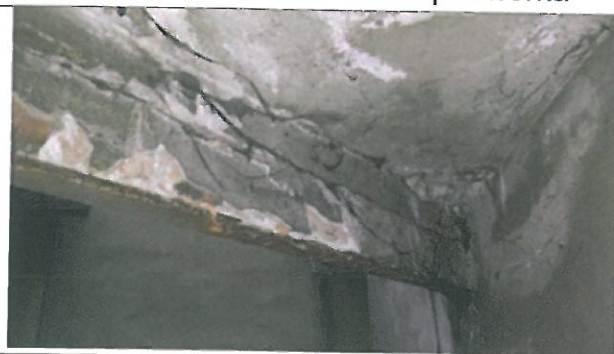
Fot. 8 - belka balkonu od podwórka

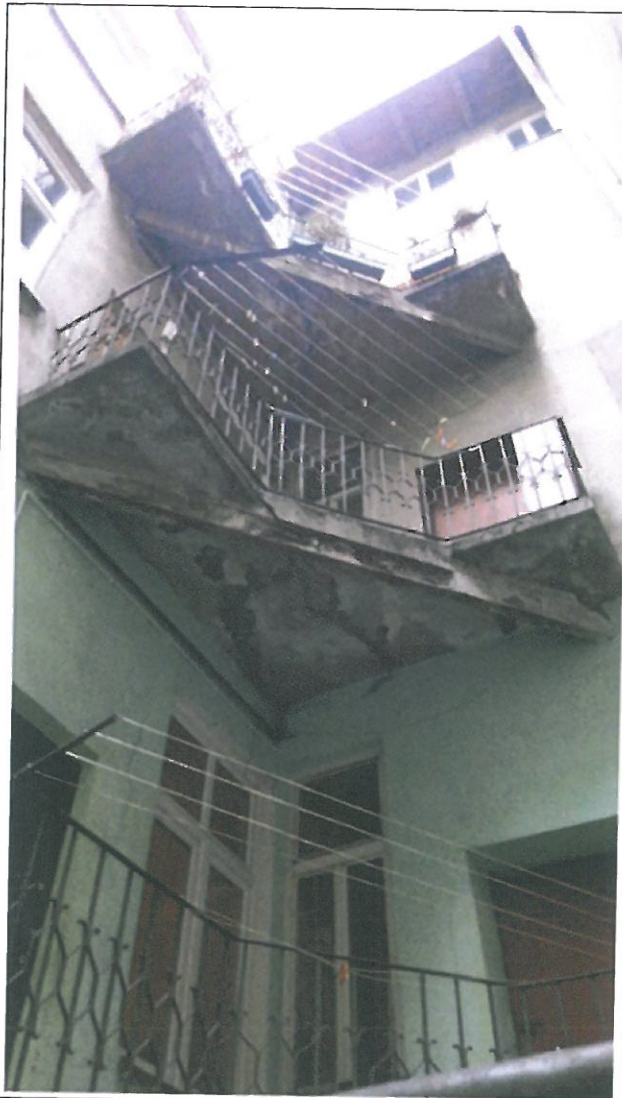
Fot. 9 - balkony od podwórka

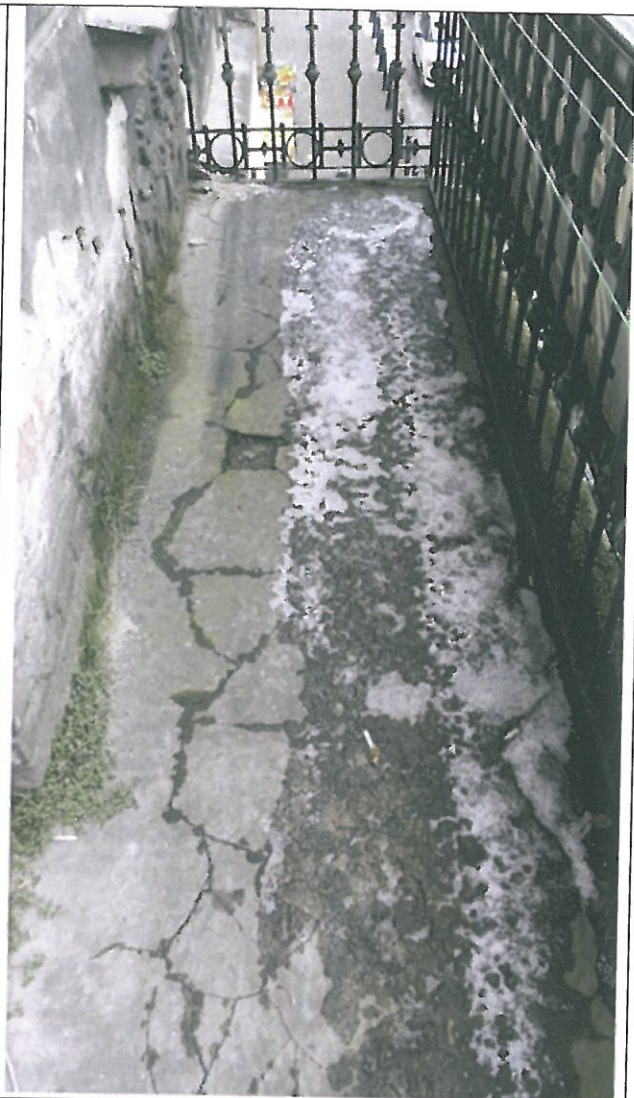
Balkon od ul. Jagiellońskiej - balkon wykonany z płyty betonowej ułożonej na wspornikach dwuteowych. Płyta balkonowa posiada liczne pęknięcia oraz ubytki krawędzi, wsporniki stalowe skorodowane. Widoczne liczne ślady przecieków od spodu płyty balkonowej, brak jakiegokolwiek zabezpieczenia płyty przed opadami od strony wierzchniej płyty. Balustrada balkonowa zabezpieczona antykorozyjnie jednak widoczne są oznaki korozji, balustrada za niska (około 90 cm). Na balkon jest dostęp przez mieszkanie nr 4. Stan techniczny zły.

Fot. 10 - balkon nad chodnikiem

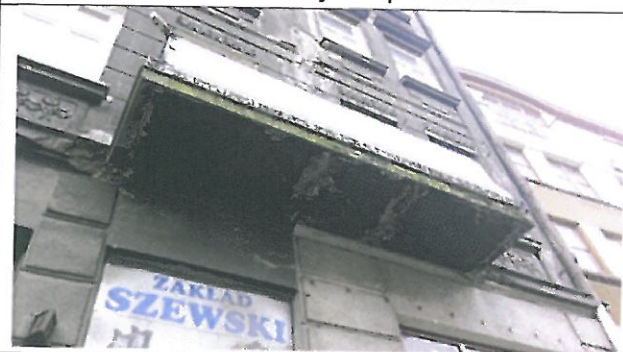
Fot. 11 - balkon nad chodnikiem

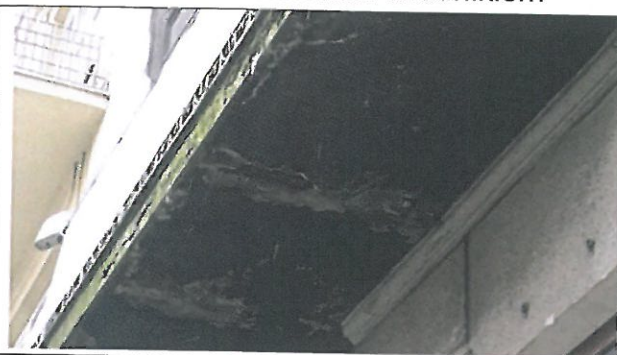
Fot. 12 - balkon nad chodnikiem

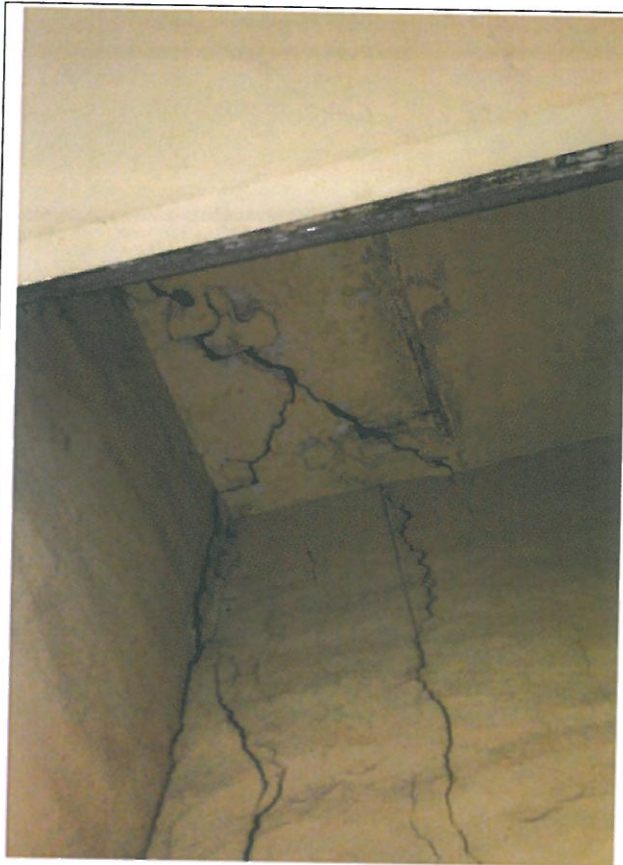
Uszkodzenie stropu kozuba klatki schodowej ma bezpośredni wpływ z pęknięciami ścian oraz ich możliwymi przyczynami podanymi w pierwszym akapicie. W obecnej chwili możliwe jest jedynie jego rozebranie i otworzenie lub wymiana na inny typ stropu.

Fot. 13 - pęknięcia kozuba klatki sch.

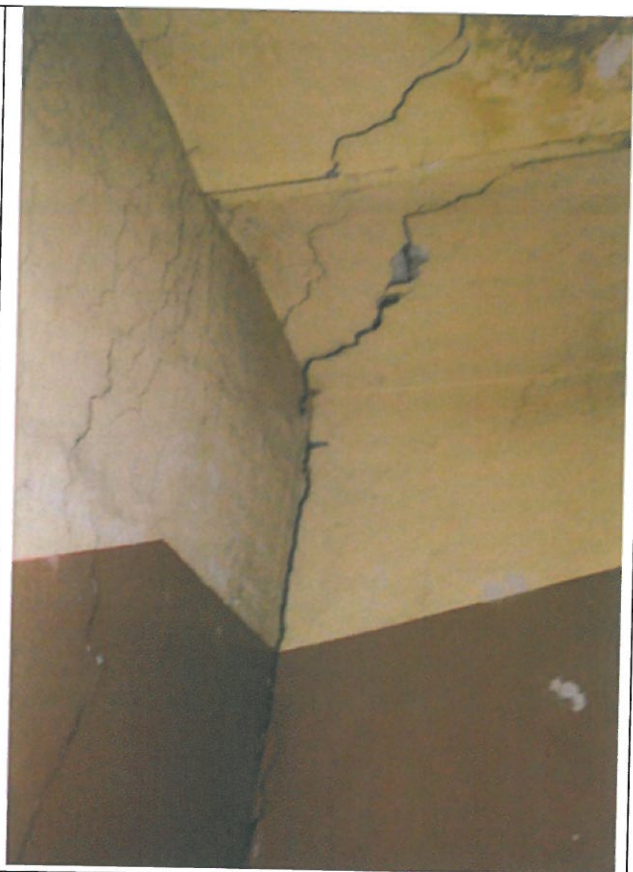
Fot. 14 - pęknięcia naroża klatki sch.

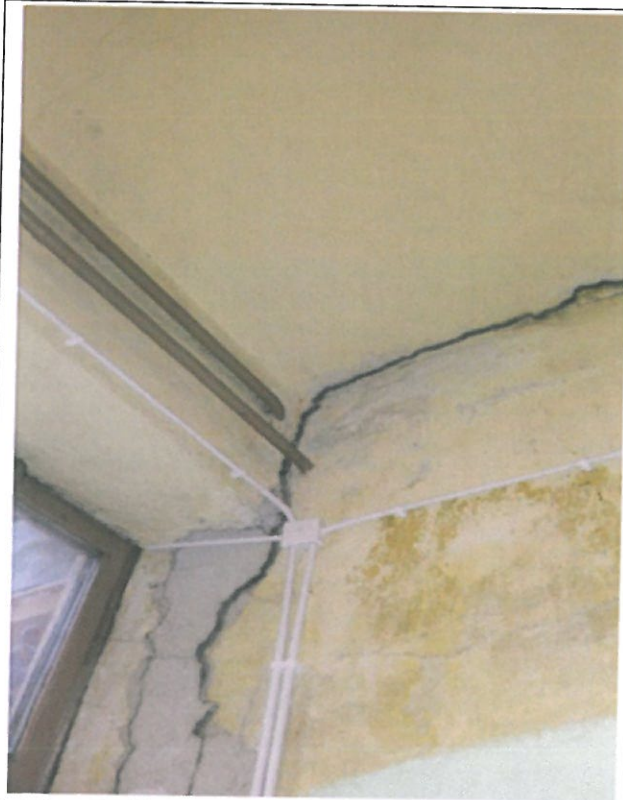
Fot. 15 - pęknięcia pod spocznikiem

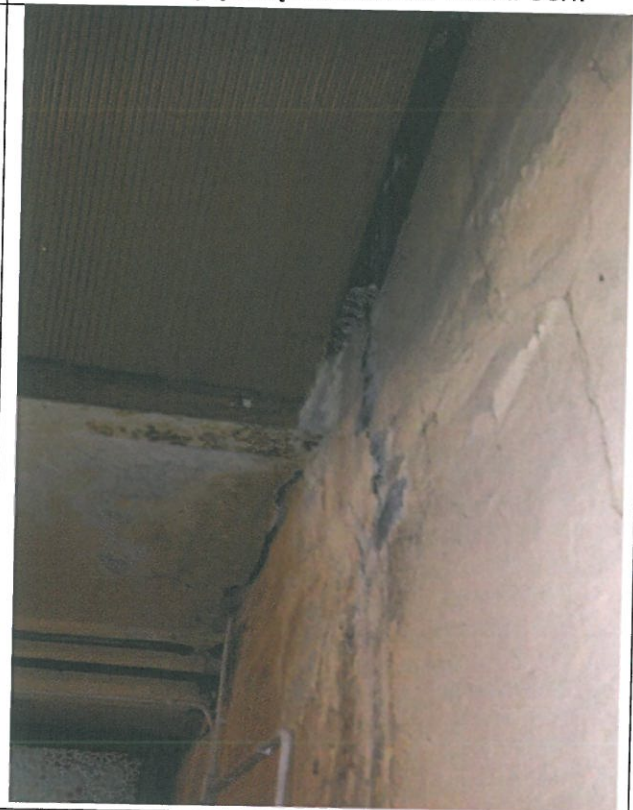
Fot. 16 - widoczne wysunięcie belki
spocznika ze ściany

- Należy zakotwić wysuniętą stalową belkę spocznika w ścianie budynku zgodnie z rysunkami szczegółowymi.
- Wszystkie widoczne belki stalowe spoczników klatki schodowej należy zabezpieczyć farbami antykorozyjnymi.

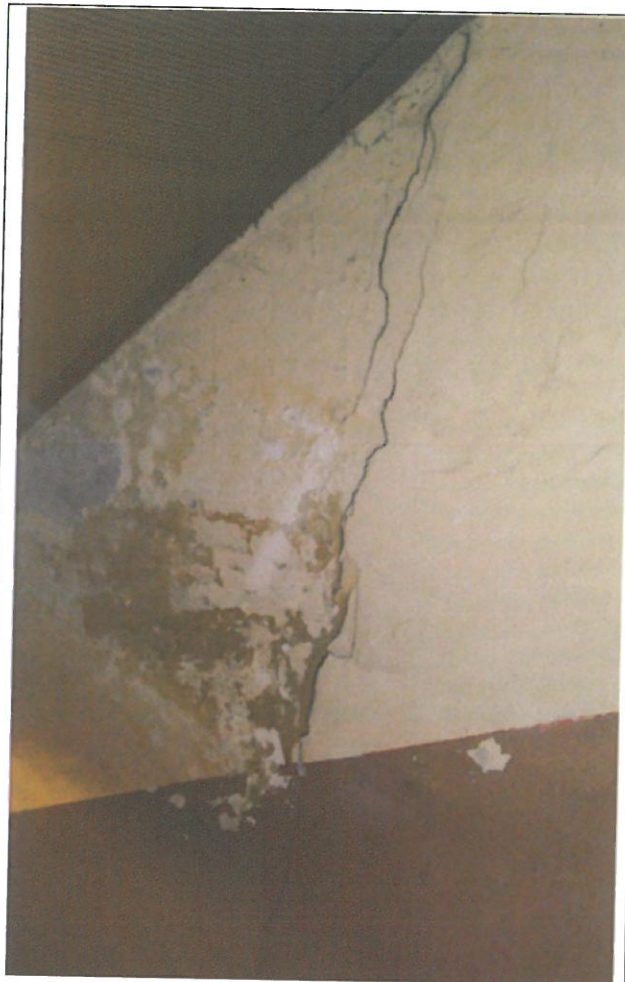
Fot. 17 - pęknięcia ściany na klatce sch.

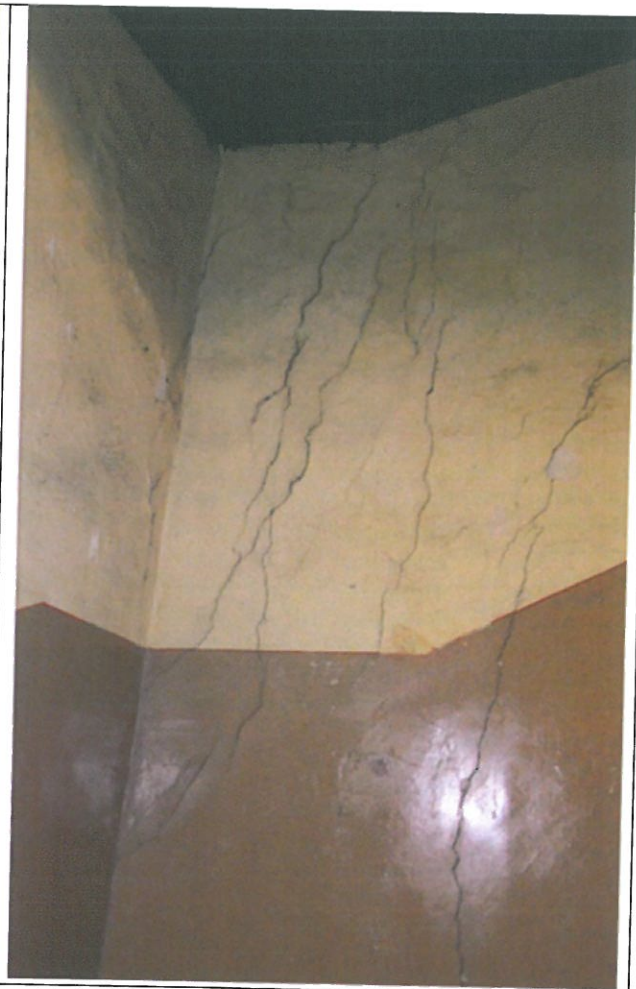
Fot. 18 - pęknięcia ściany na klat. sch.

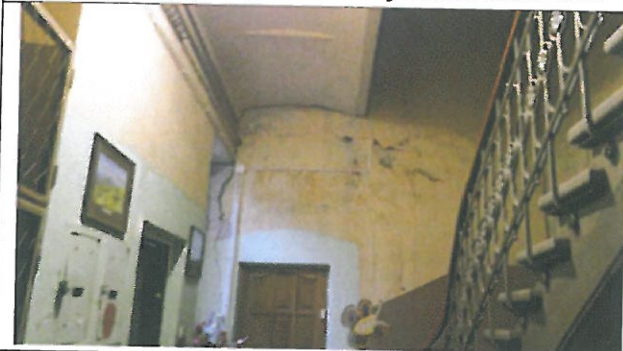
Fot. 19 - pęknięcia na klatce sch.

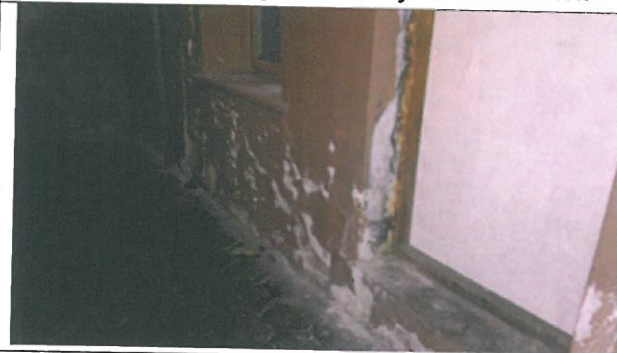
Fot. 20 - zawilgocenie ścian na kl. sch.

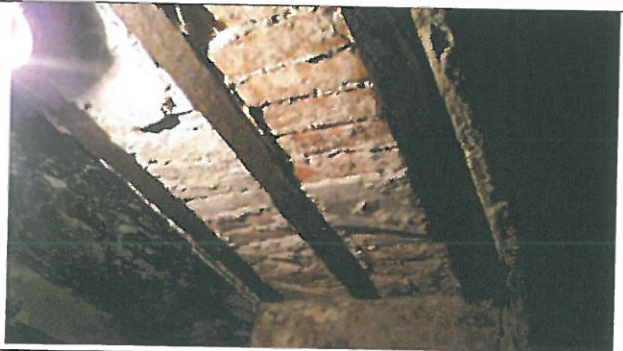
Fot. 21 - nadproże w piwnicy

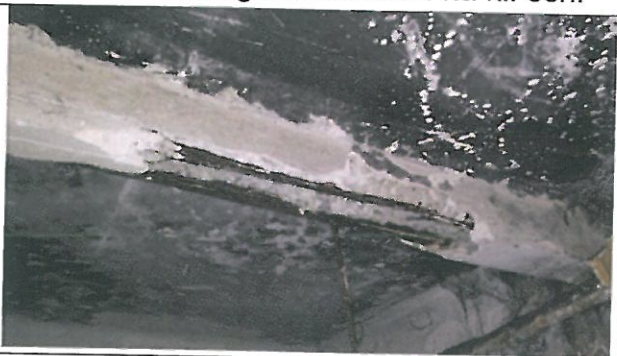
Belki, podciąg - belki w poziomie pierwszego poziomu piwnicy w przejściu do piwnic od strony ul. Wałowej wykonane jako trzy dwuteowe belki stalowe wypełnione ceglami w stanie technicznym złym - znacznie skorodowane stopki belek. Idąc dalej można zauważyć żelbetową belkę z odkrytym zbrojeniem dolnym, znacznie skorodowanym oraz przerwanym. Stan techniczny zły. Miejsca występowania uszkodzonych belek zaznaczono na rzutach kondygnacji.

Korozja stalowych belek nośnych stropu odcinkowego ceramicznego pod sklepem odzieżowym, jak również belek w przejściu do piwnic od strony ul. Wałowej. nastąpiło z powodu panującego wilgotnego mikroklimatu piwnic oraz braku reakcji w postaci bieżącej konserwacji antykorozyjnej belek.

Fot. 22 - belka w piwnicy

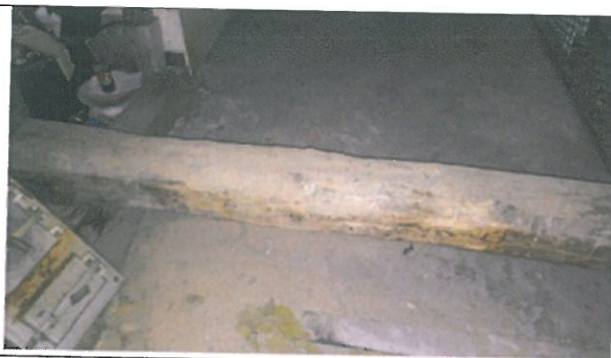
Fot. 23 - tram starty od częstego chodzenia po nim

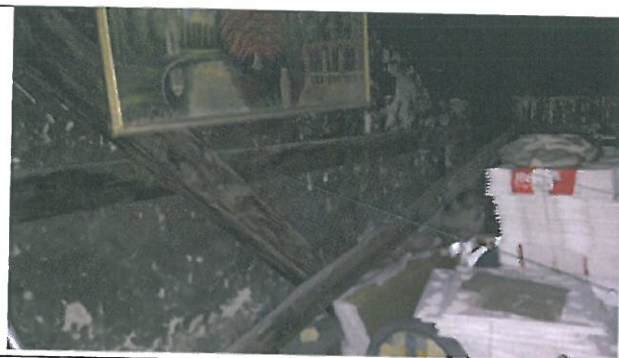
Konstrukcja dach – drewniana więźba typu ciesielskiego. Od strony ul. Jagiellońskiej: widoczna korozja biologiczna drewnianych elementów konstrukcyjnych, częściowo zniszczone kleszcze w pierwszym wiązarze

Fot. 24 - zniszczone kleszcze więźby (Jagiellońska)

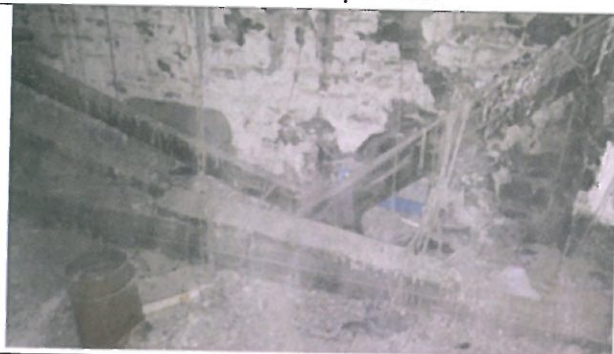
Fot. 25 - zniszczone kleszcze więźby (Wałowa)

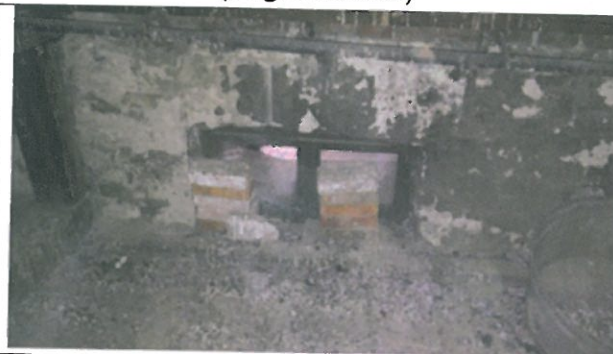
Fot. 26 - zniszczone okienko strychowe

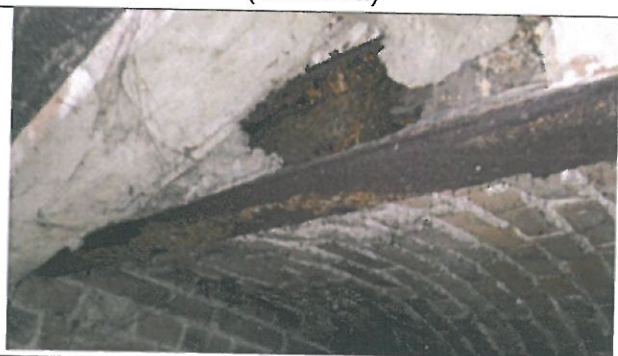
Fot. 27 - skorodowana belka stropu pod sklepem odzieżowym

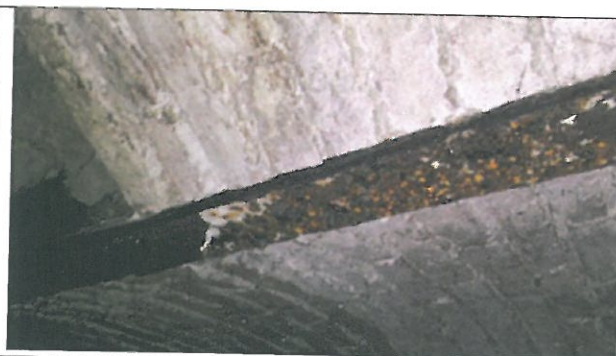
Fot. 28 - skorodowana belka stropu pod sklepem odzieżowym

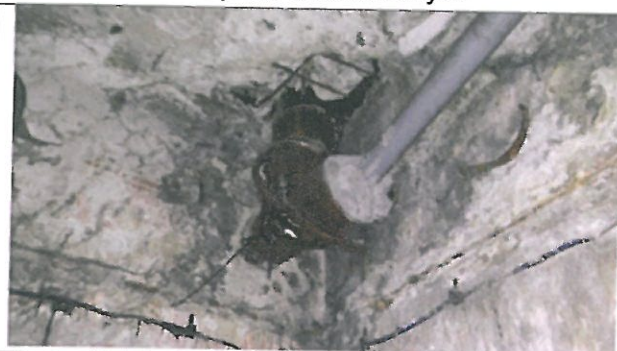
Fot. 29 - kanalizacja sanitarna

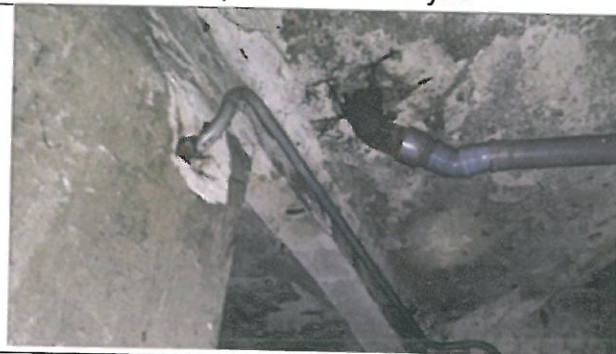
Fot. 30 - kanalizacja, odpływ z podwórka

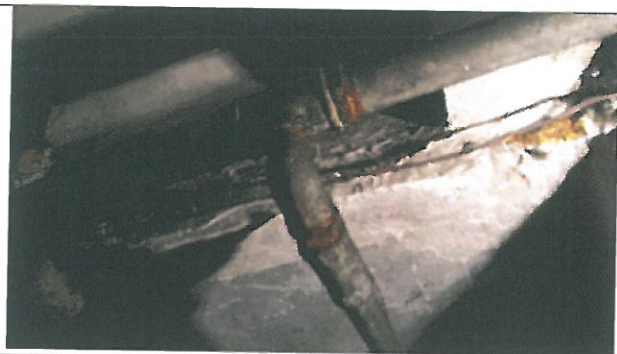
Fot. 31 - instalacja wodna

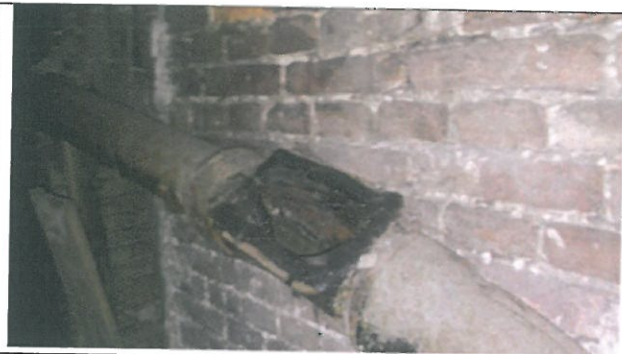
Fot. 32 - brak dekla na kanalizacji

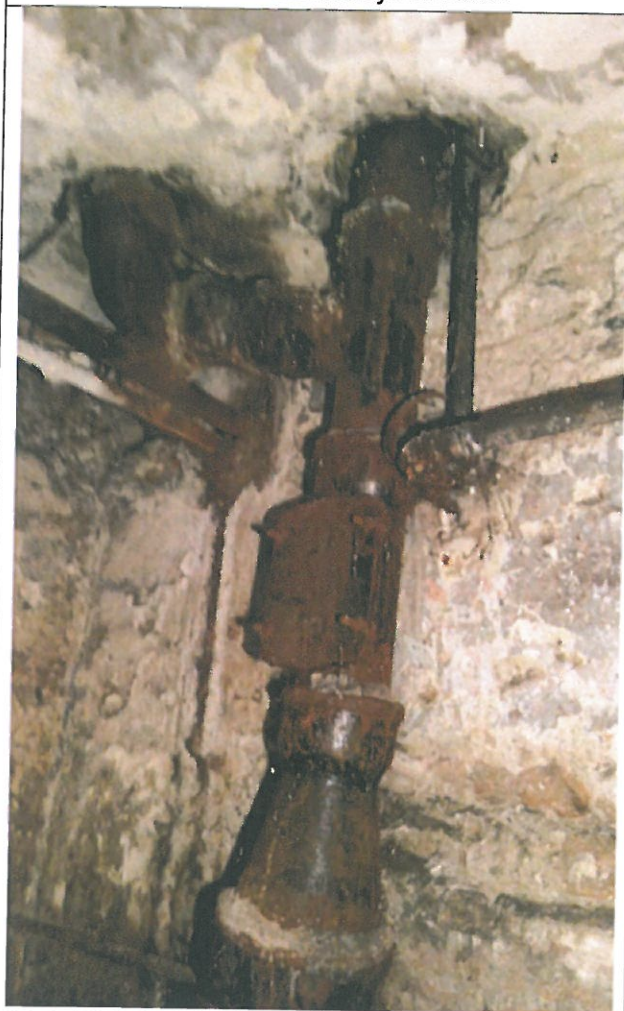
Fot. 34 - kanalizacja sanitarna

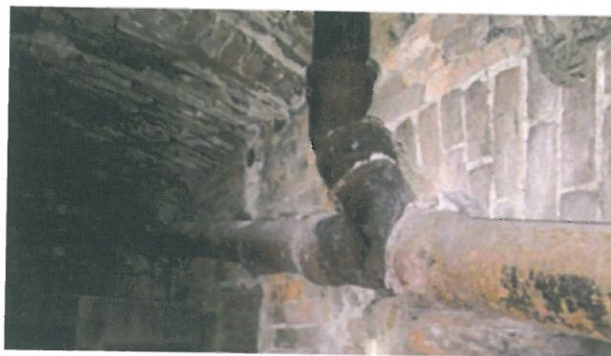
Fot. 33 - poziom kanalizacyjny w piwnicy

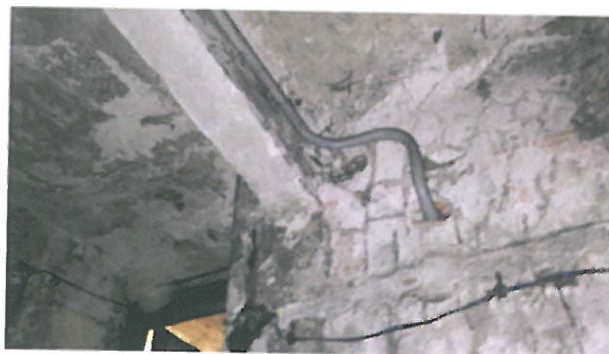
Fot. 35 - ściany piwnic

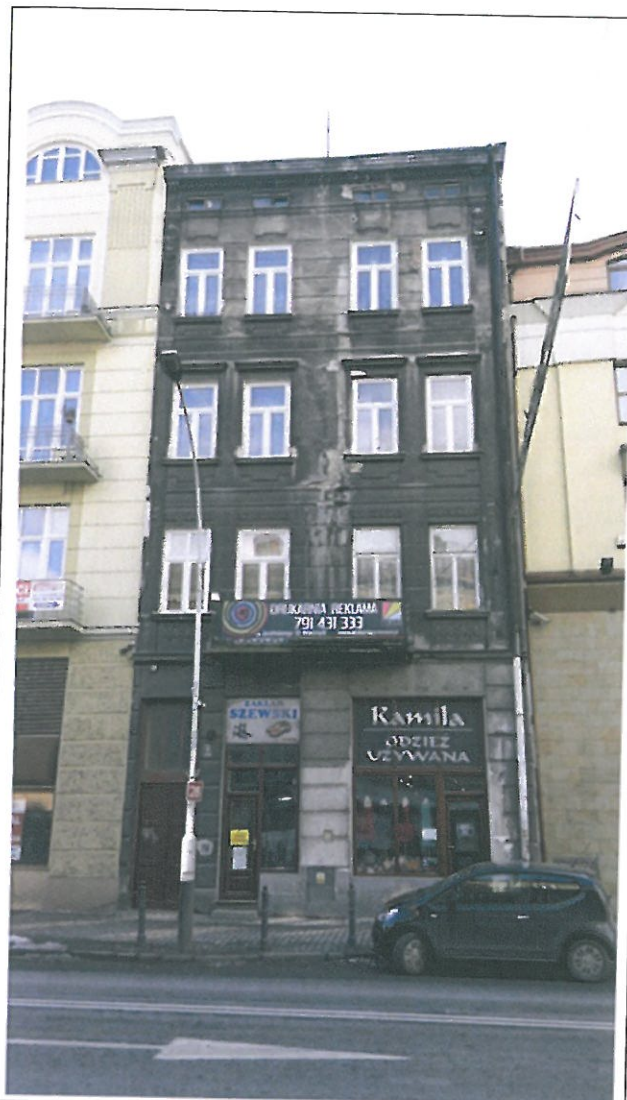
Elewacja od strony ul. Jagiellońskiej – widoczne miejscowe odparzenia tynku, ubytki w gzymsie przy okapie, występują również luźno zwisające kable na elewacji – stan techniczny dostateczny

Fot. 36 - elewacja od strony ul.
Jagiellońskiej

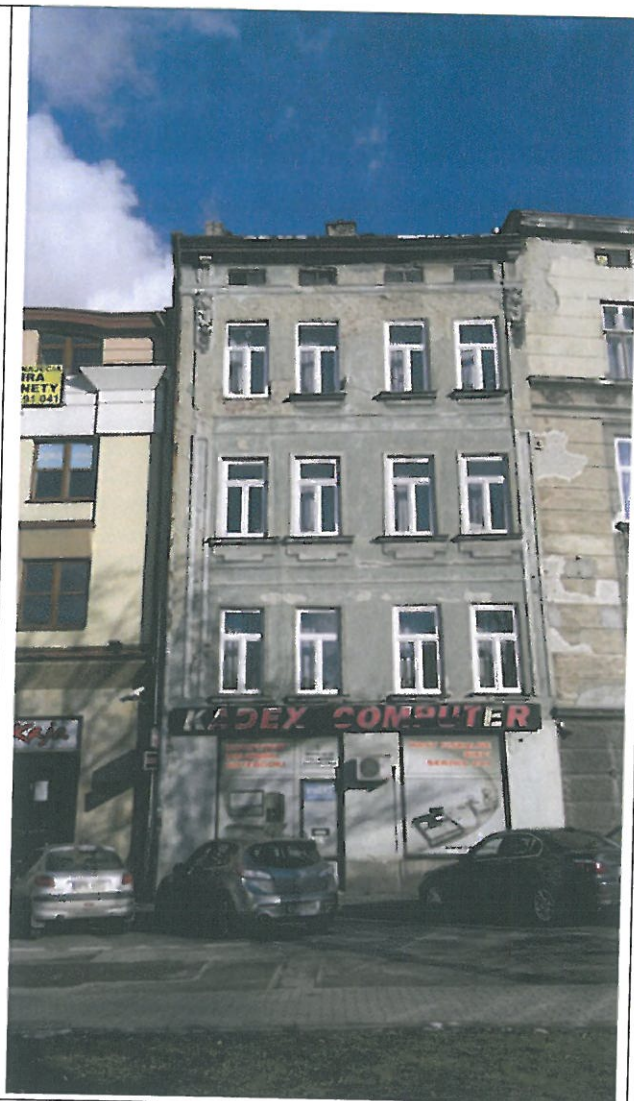
Elewacja od strony ul. Wałowej – widoczne ubytki tynku, występują miejscowe zarysowania ścian, ubytki w gzymsie okapu, brak jednego parapetu na poziomie III piętra w oknie mieszkania nr 8 od strony ul. Jagiellońskiej 15.

Fot. 37 - elewacja od strony ul. Wałowej

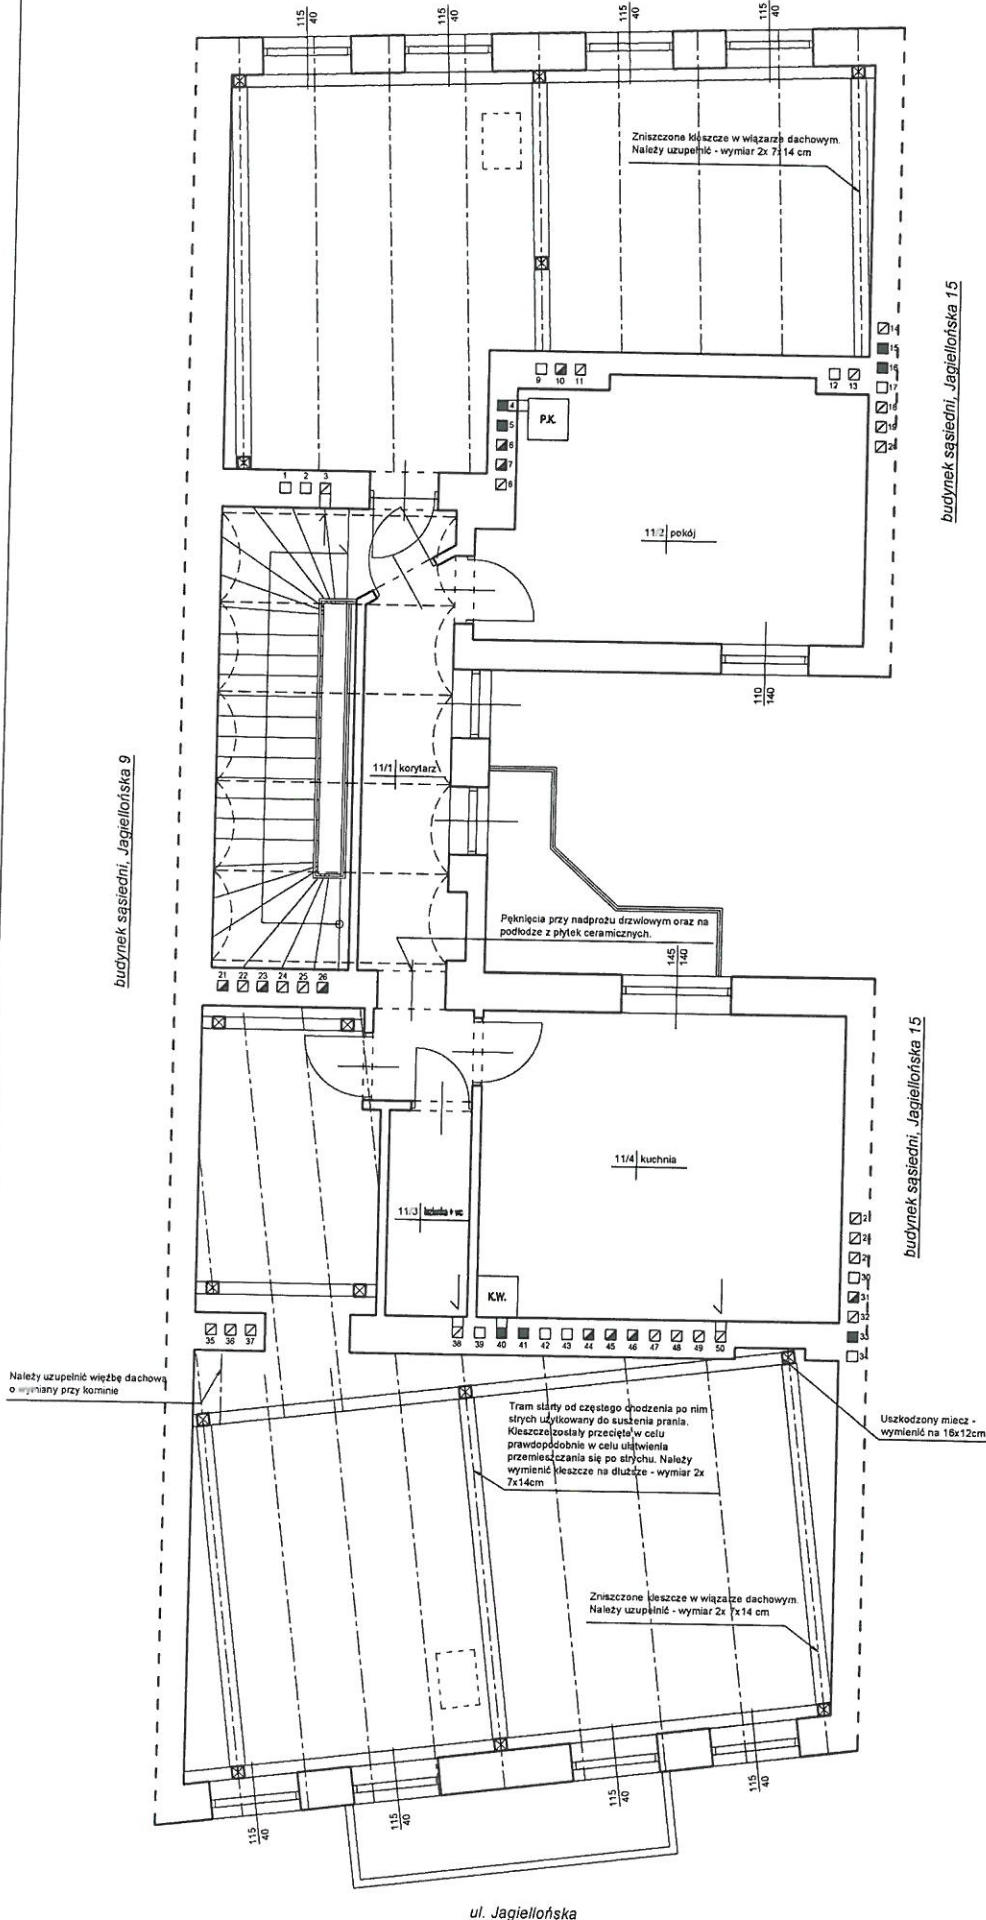
- 1) Mieszkanie nr 11 - widoczne zacieki w pomieszczeniu 11/2 przy kominie oraz w przedpokoju, pęknięcia ścian zaznaczone na rzucie. Okna wypaczone i spruchniałe, w pomieszczeniu kuchni szklenie popękane.

- 2) Strych od strony ul. Jagiellońskiej - widoczna korozja biologiczna drewnianych elementów konstrukcyjnych dachu, uszkodzenia oraz elementy więźby do wymiany zaznaczone na rzucie, spękania stropu WPS nad mieszkaniem nr 10, okna strychowe zniszczone, częściowo brak szklenia. Na strychu zalegają materiały łatwopalne. Należy wymienić elementy zniszczone zgodnie z uwagami oraz oczyścić strych z zalegających tam rzeczy łatwopalnych, okna należy zabezpieczyć lub wymienić.

- 3) Strych od strony ul. Wałowej - znaczne zanieczyszczenie strychu odchodami ptaków, widoczna korozja biologiczna drewnianych elementów konstrukcyjnych dachu, uszkodzenia oraz elementy więźby do wymiany zaznaczone na rzucie, okna strychowe zniszczone, częściowo brak szklenia. Należy wymienić elementy zniszczone zgodnie z uwagami oraz oczyścić strych z zalegających tam rzeczy łatwopalnych, okna należy zabezpieczyć lub wymienić.

- 4) Strop kozuba - wykonany jako odcinkowy ceglany, widoczne znaczne pęknięcia, brak dostępu do celu kontroli stropu "od góry". Strop należy w całości rozebrać oraz wykonać nowy strop z płyt WPS na belkach I 200 zgodnie z rysunkami szczegółowymi. Przed przystąpieniem do rozbioru oraz po uzyskaniu dostępu na górną część stropu należy powiadomić autora ekspertyzy.

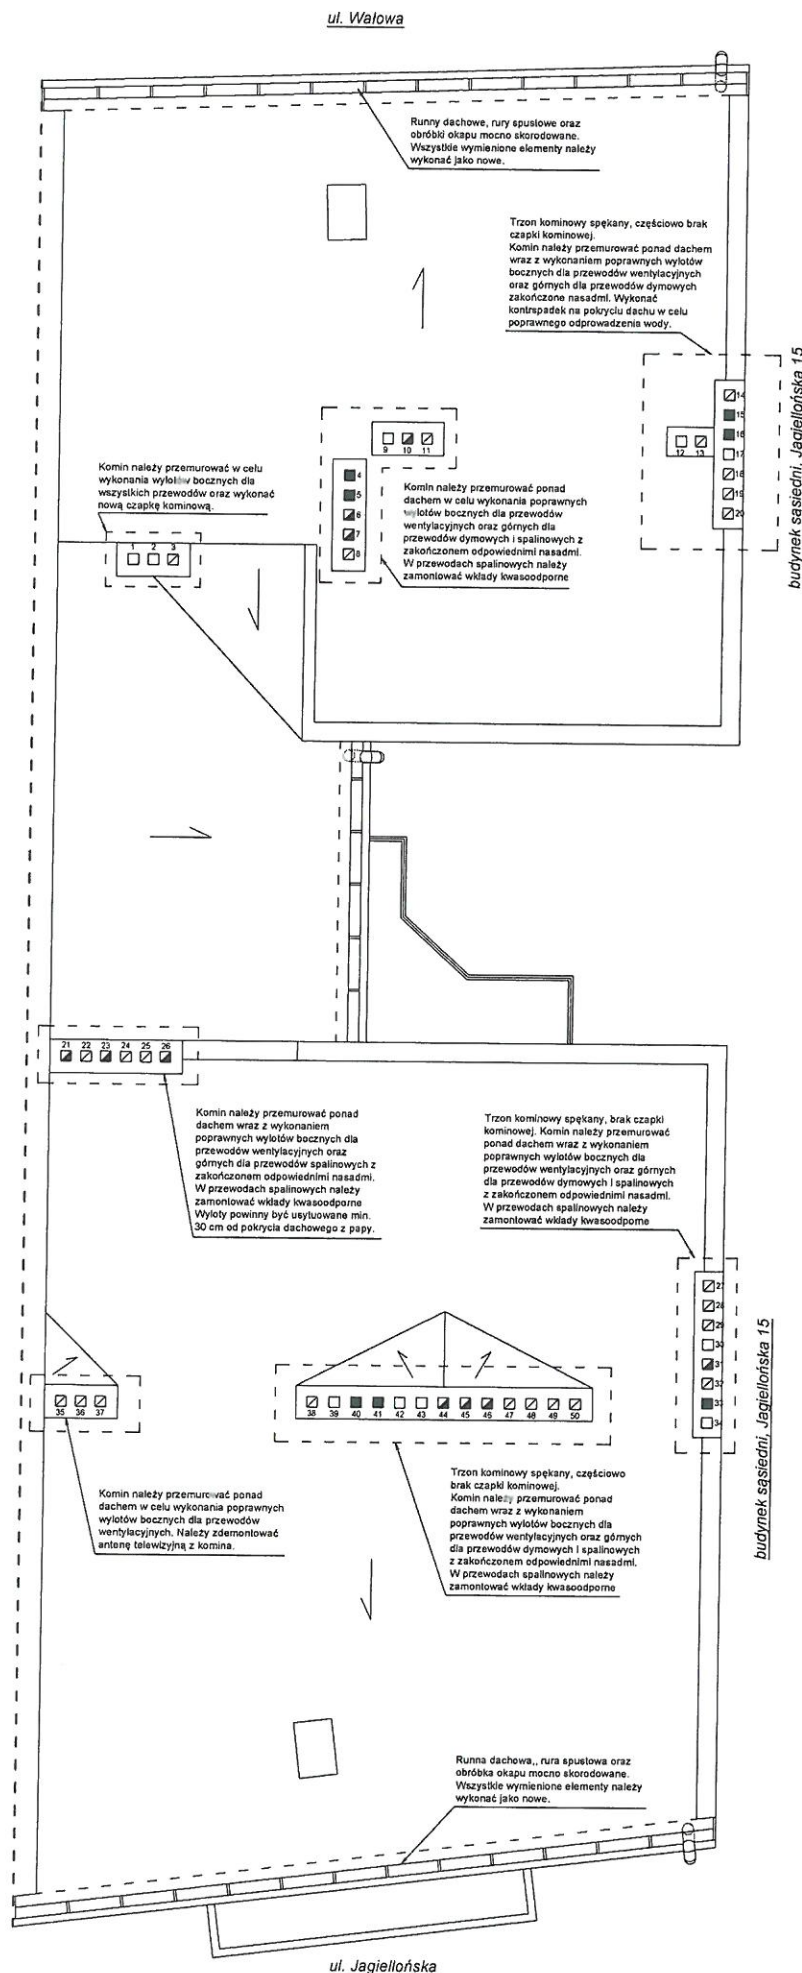
RZUT DACHU
Skala 1:100

- 1) Rynny i rury spustowe mocno skorodowane kwalifikują się do wymiany. Stan zły. Należy wymienić wszystkie rynny oraz rury spustowe A
- 2) Obróbki blacharskie mocno skorodowane, częściowo brak obróbek na murkach ogniowych. Stan zły. Należy wykonać nowe obróbki blacharskie dachu.

- 4) Od strony ul. Jagiellońskiej pokrycie dachu mocno zniszczone, wykonane z papy, występują liczne uszkodzenia pokrycia oraz przedzielniki. Stan zły.

- 5) Należy uszczelnić pokrycie dachowe od strony ul. Wałowej, natomiast od strony ul. Jagiellońskiej zasadna jest wymiana całego pokrycia dachowego.
- 6) Od strony ul. Jagiellońskiej znajdują się dwa maszty w stanie złym i awaryjnym. Jeden uległ zniszczeniu (złamany z powodu korozji). Należy w trybie pilnym zdemonstrować oba maszty, natomiast docelowo zaleca się wykonanie nowych masztów po obu stronach budynku oraz przeniesienie na nie wszystkich używanych anten telewizyjnych. Anteny stare i nieużywane należy zdemonstrować.
