## EKSPERTYZA TECHNICZNA

dotycząca stanu technicznego tarasu budynku  
przy ulicy Kazimierza Wielkiego 17 b w Przemyślu

Zamawiający: Przedsiębiorstwo Gospodarki Mieszkaniowej Sp. z o.o.  
ul. Kopernika 58, 37-700 Przemyśl

Rzeszów, lipiec 2009 r.

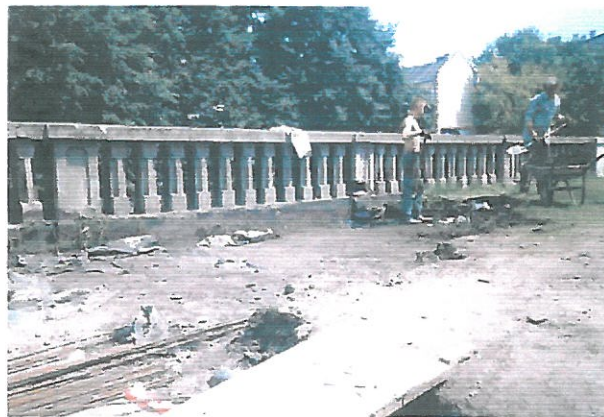
Fot. 2

Prace w obrębie tarasu rozpoczęto w sierpniu 2002 r. Po usunięciu warstwy ziemi na powierzchni tarasu (Fot. 2) okazało się, że górna powierzchnia konstrukcji stropów pawilonów pod tarasem ma nachylenie w kierunku ul. Ratuszowej. Podjęto wobec tego decyzję o przeprofilowaniu spadków tarasu w kierunku ulicy Ratuszowej i odprowadzeniu wody z powierzchni tarasu poprzez przykanaliki pod słupkami balustrady do rynien na gzymsie pawilonów. Zrezygnowano z projektowanego koryta odwadniającego wzdłuż ściany budynku cukierni.

Widok tarasu w czasie zdejmowania warstwy ziemi

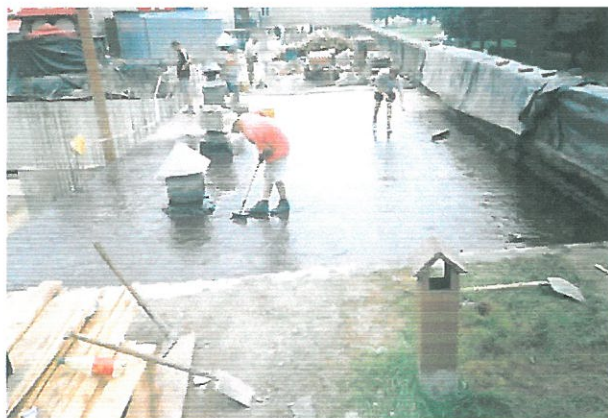
Fot. 3

Izolowanie warstwy profilującej

Na górnej powierzchni warstwy profilującej wykonano warstwę hydroizolacyjną z papy termozgrzewalnej na lepiku i folii budowlanej (Fot. 3, Fot. 4). W celu odwodnienia wierzchnich warstw tarasu, nad izolacją umieszczono pod cokołem balustrady rurki odsączające typu „Peschel” wyprowadzone na gzyms pawilonów przy ul. Ratuszowej, na długości ok. 10 cm. Na zaizolowanej warstwie profilującej umieszczono warstwę styropianu 5 cm i płytę dociskową betonową o grubości 5 cm zbrojoną siatką stalową z drutów  $\varnothing 3$  mm o oczku 15 cm w obu kierunkach (Fot. 5, Fot. 6). W płycie wyprofilowano lokalne spadki kierujące wodę w stronę przykanalików w słupkach balustrady (Fot. 9).

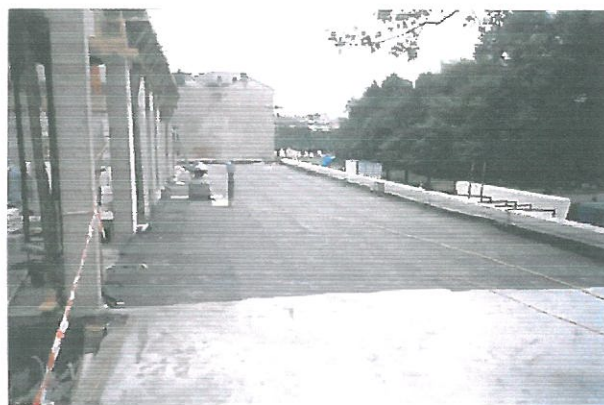
Fot. 4

Izolowanie warstwy profilującej

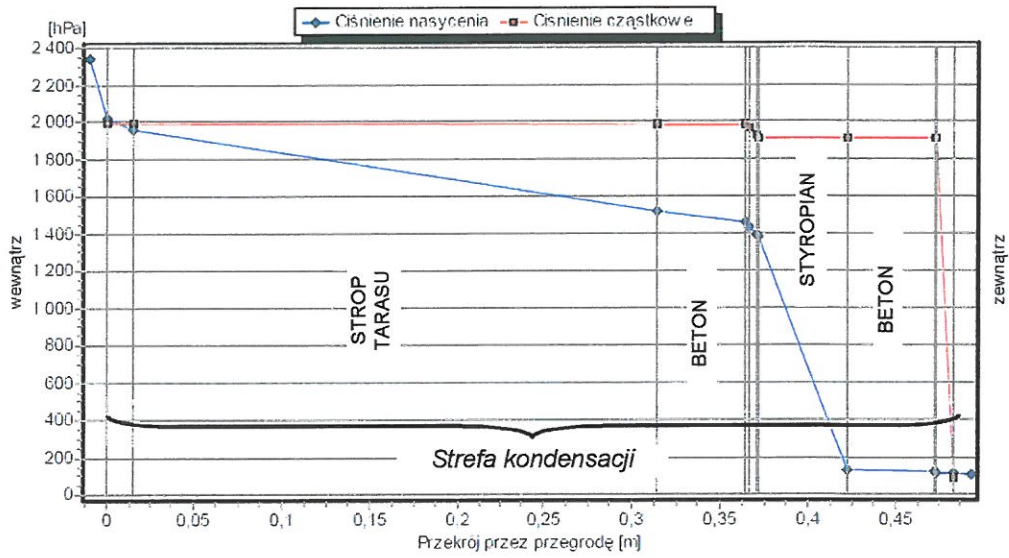
Rys. 2 Rozkład ciśnień  $\Phi_i = 85\%$  - taras od ul. Ratuszowej

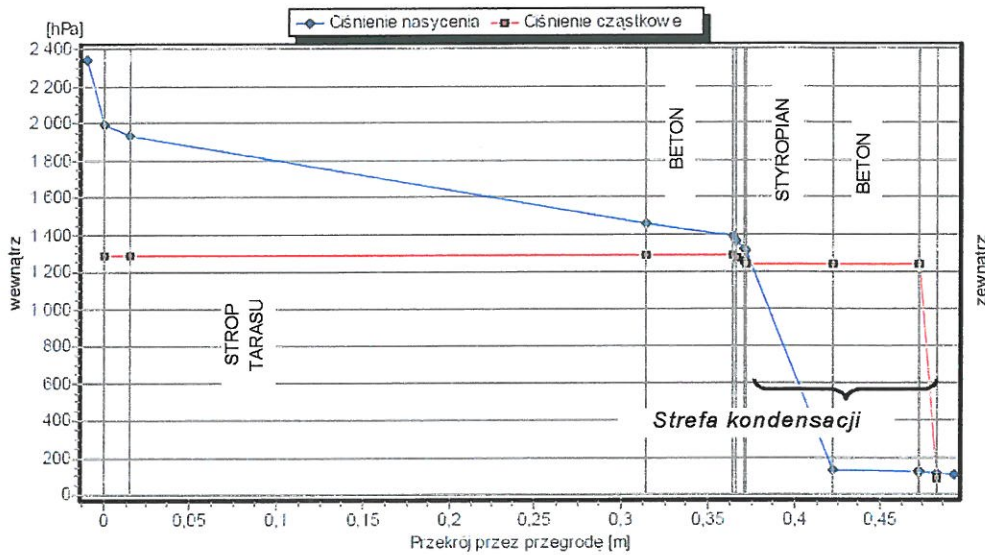
Rys. 3 Rozkład ciśnień  $\Phi_i = 55\%$  - taras od ul. Ratuszowej

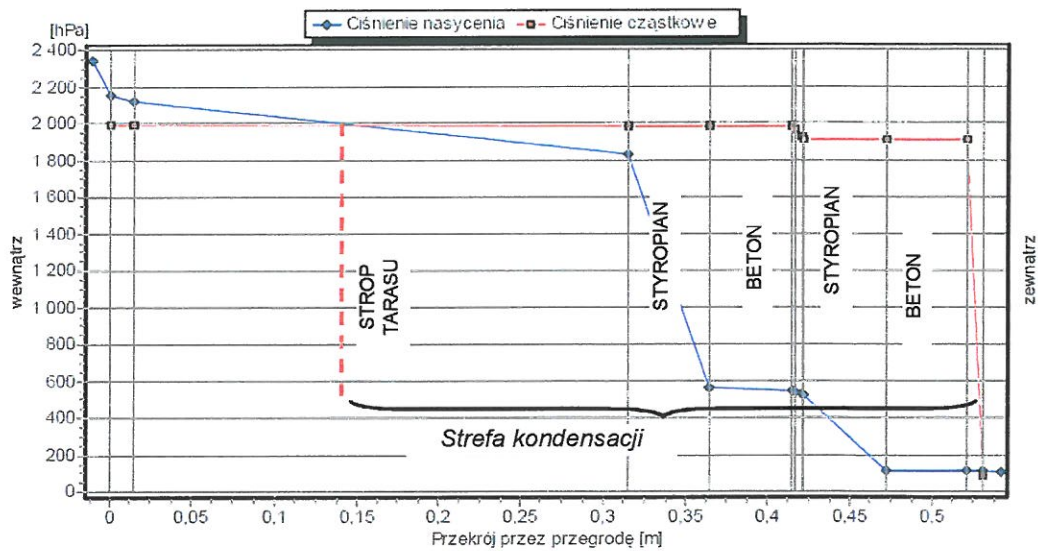
Rys. 4 Rozkład ciśnień  $\Phi_i = 85\%$  - taras od ul. Kazimierza Wlk.

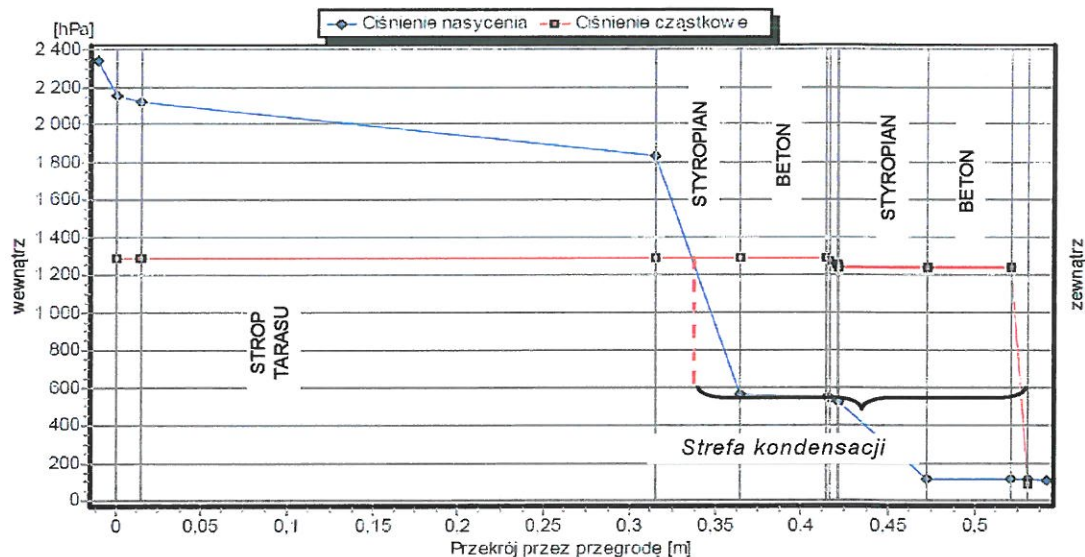
Rys. 5 Rozkład ciśnień  $\Phi_i = 55\%$  - taras od ul. Kazimierza Wlk.

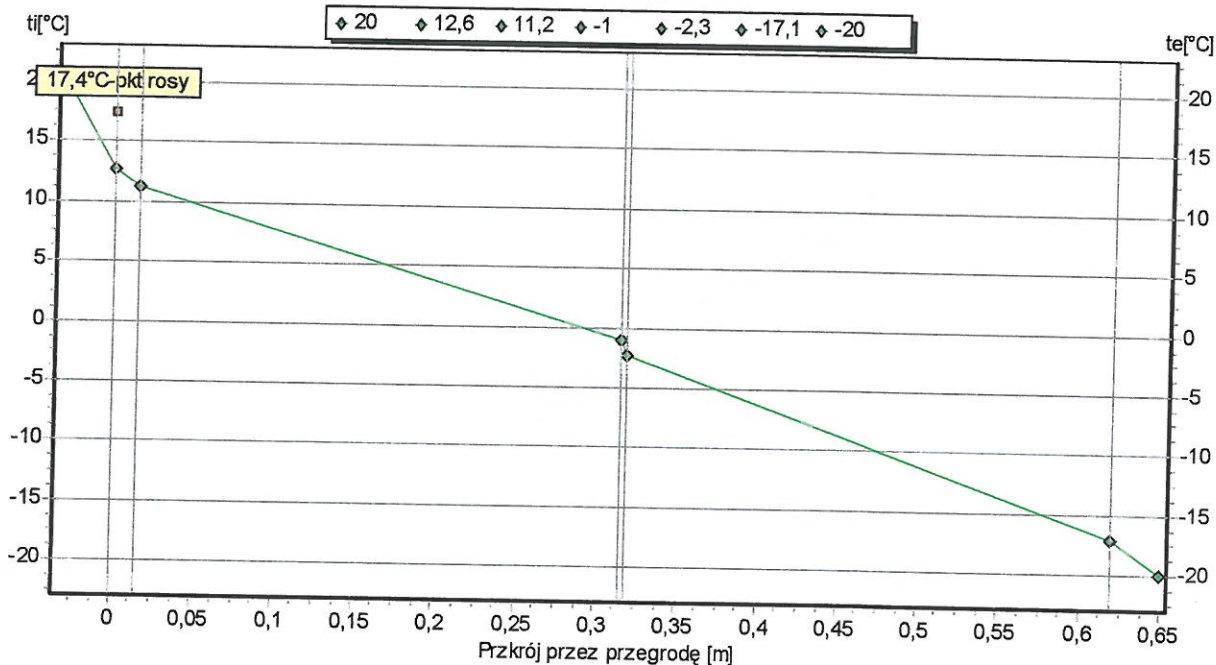
**UWAGA -Dla zadanych warunków brzegowych występuje kondensacja pary wodnej na wewnętrznej powierzchni.**

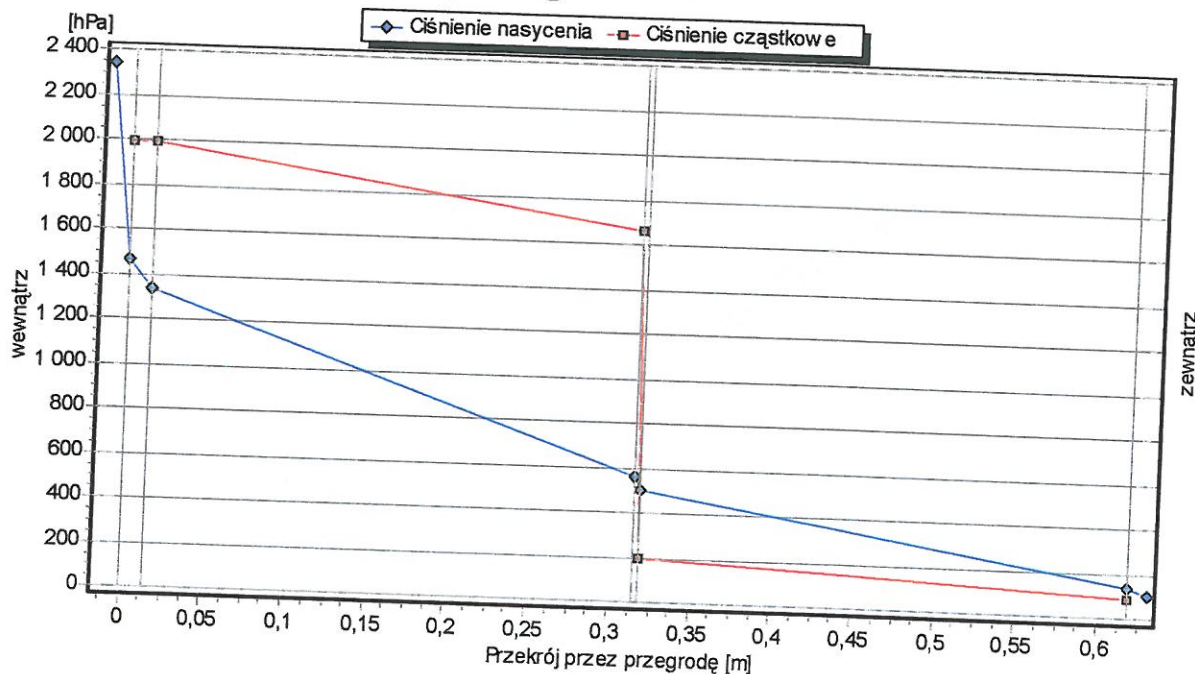
**UWAGA -Dla zadanych warunków brzegowych występuje kondensacja pary wodnej na wewnętrznej powierzchni.**

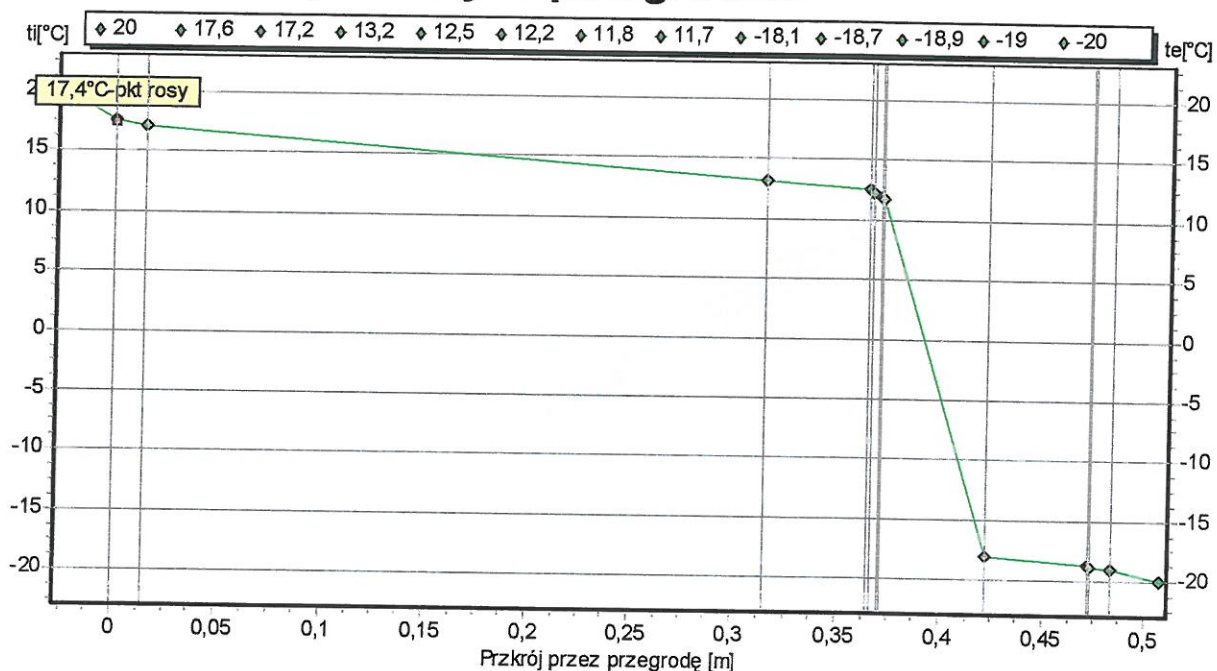
**UWAGA -Dla zadanych warunków brzegowych występuje kondensacja pary wodnej na wewnętrznej powierzchni.**

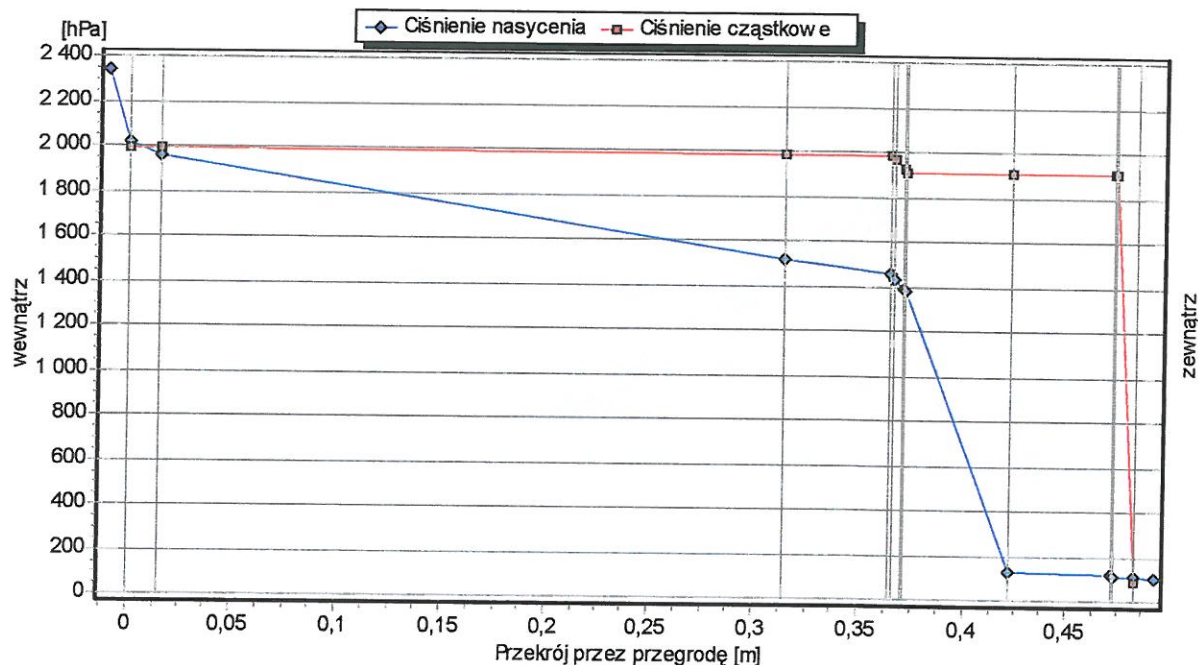
**UWAGA -Dla zadanych warunków brzegowych występuje kondensacja pary wodnej na wewnętrznej powierzchni.**

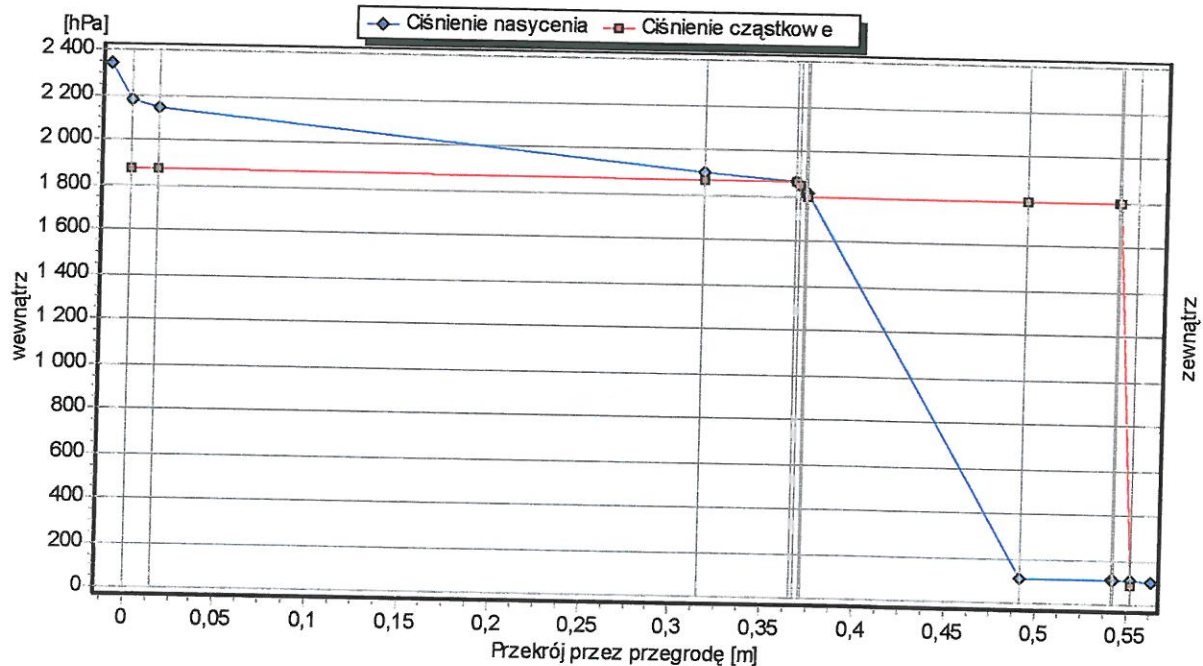
## Rozkład ciśnień w przegrodzie

**Dla zadanych warunków brzegowych kondensacja pary wodnej na wewnętrznej powierzchni nie występuje.**

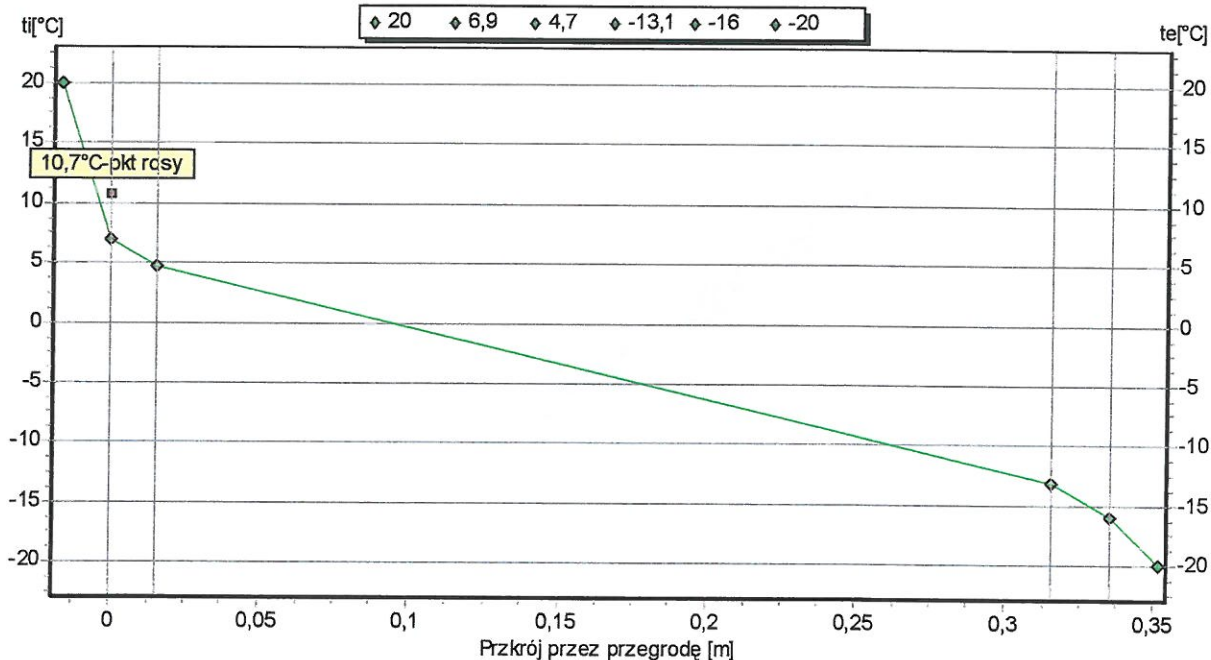
## Rozkład temperatury w przegrodzie

**UWAGA -Dla zadanych warunków brzegowych występuje kondensacja pary wodnej na wewnętrznej powierzchni.**

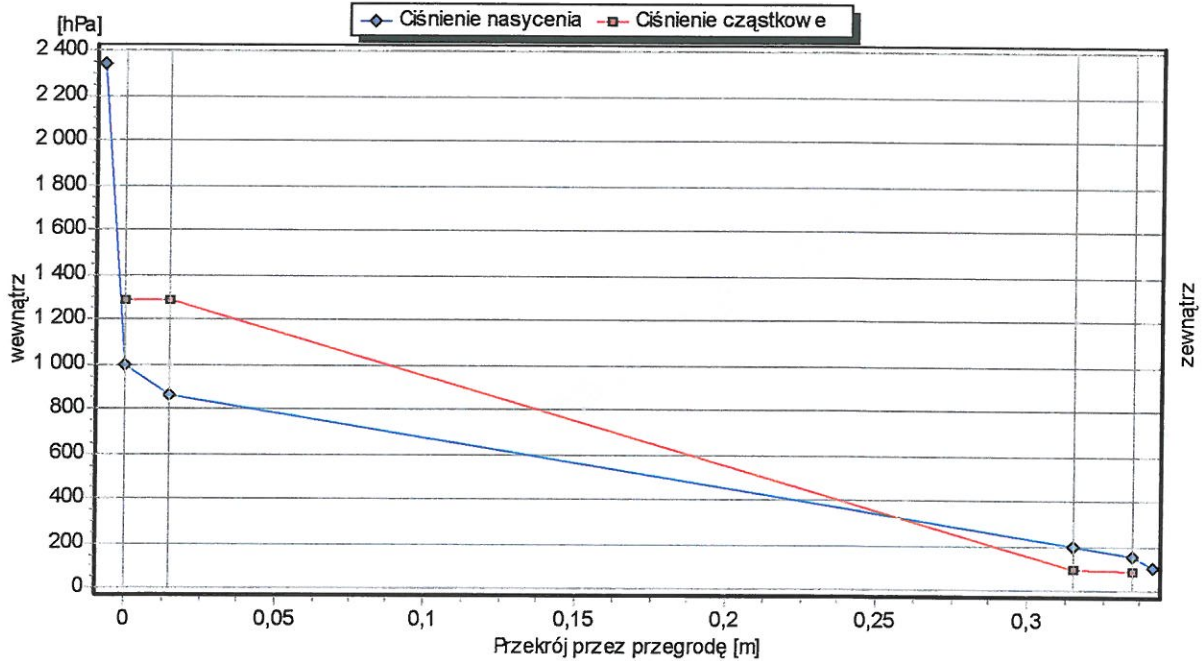
## Rozkład ciśnień w przegrodzie

**UWAGA -Dla zadanych warunków brzegowych występuje kondensacja pary wodnej na wewnętrznej powierzchni.**

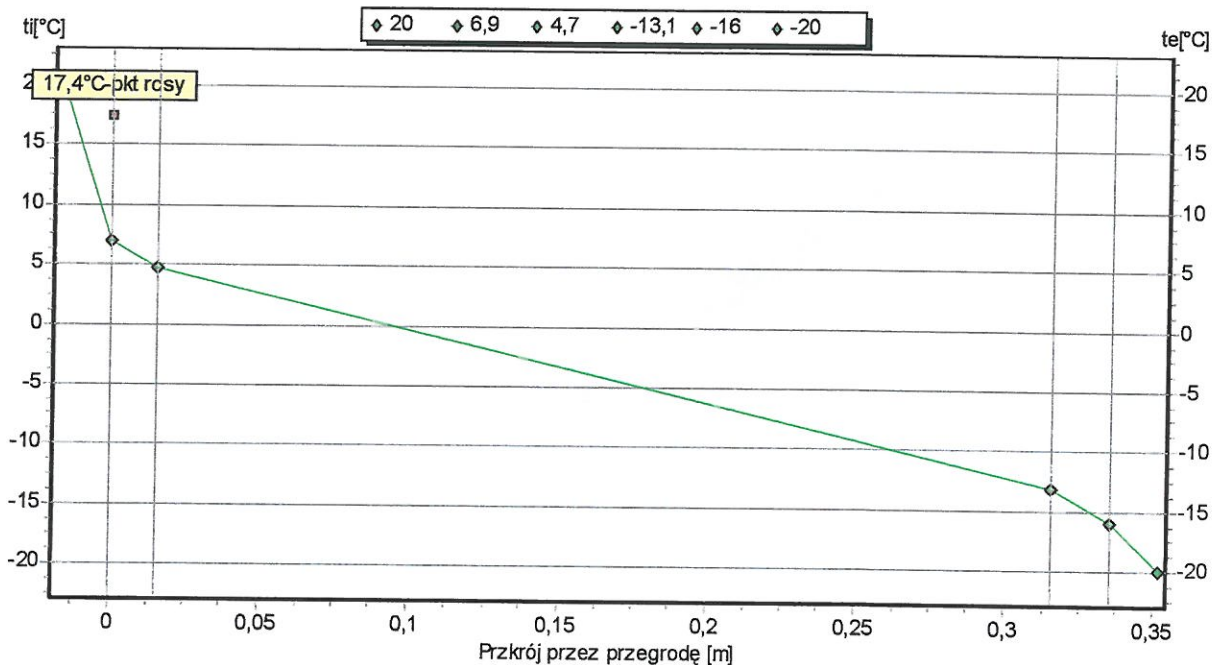
## Rozkład temperatury w przegrodzie

**UWAGA -Dla zadanych warunków brzegowych występuje kondensacja pary wodnej na wewnętrznej powierzchni.**

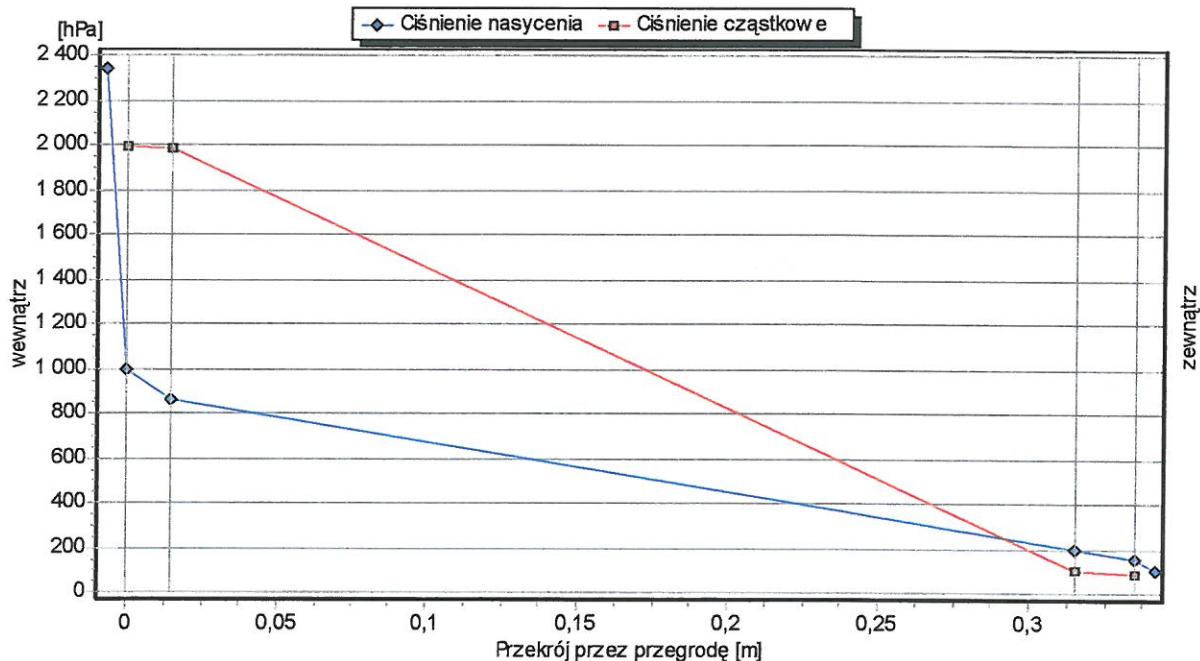
## Rozkład ciśnień w przegrodzie

**UWAGA -Dla zadanych warunków brzegowych występuje kondensacja pary wodnej na wewnętrznej powierzchni.**

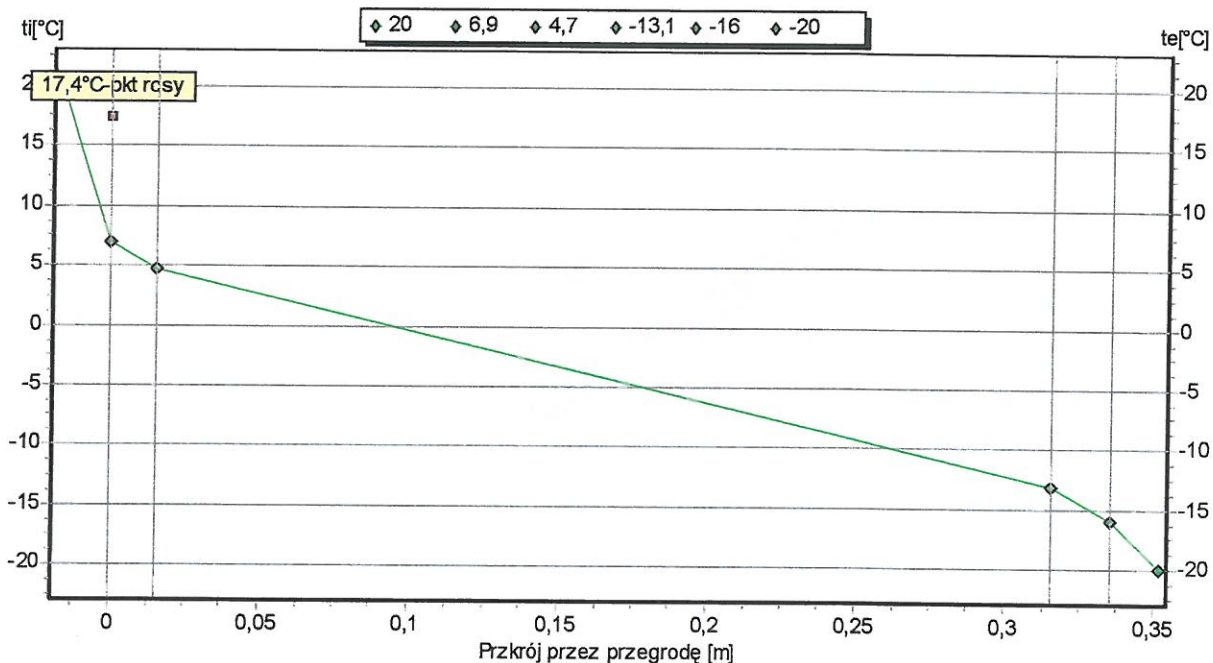
## Rozkład temperatury w przegrodzie

**UWAGA -Dla zadanych warunków brzegowych występuje kondensacja pary wodnej na wewnętrznej powierzchni.**

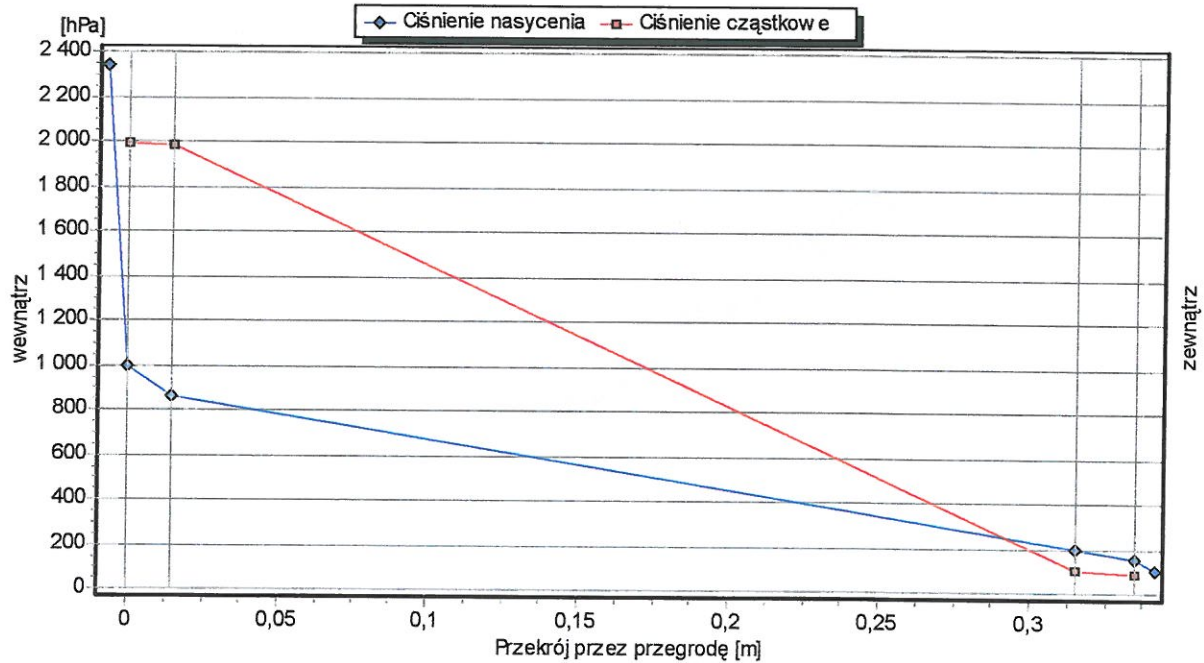
## Rozkład ciśnień w przegrodzie

**UWAGA -Dla zadanych warunków brzegowych występuje kondensacja pary wodnej na wewnętrznej powierzchni.**
