**Zapytanie o cenę**

dotyczy: zapytanie ofertowe na remont budynku mieszkalnego wielorodzinnego przy ul. Słowackiego 7 w Przemyślu

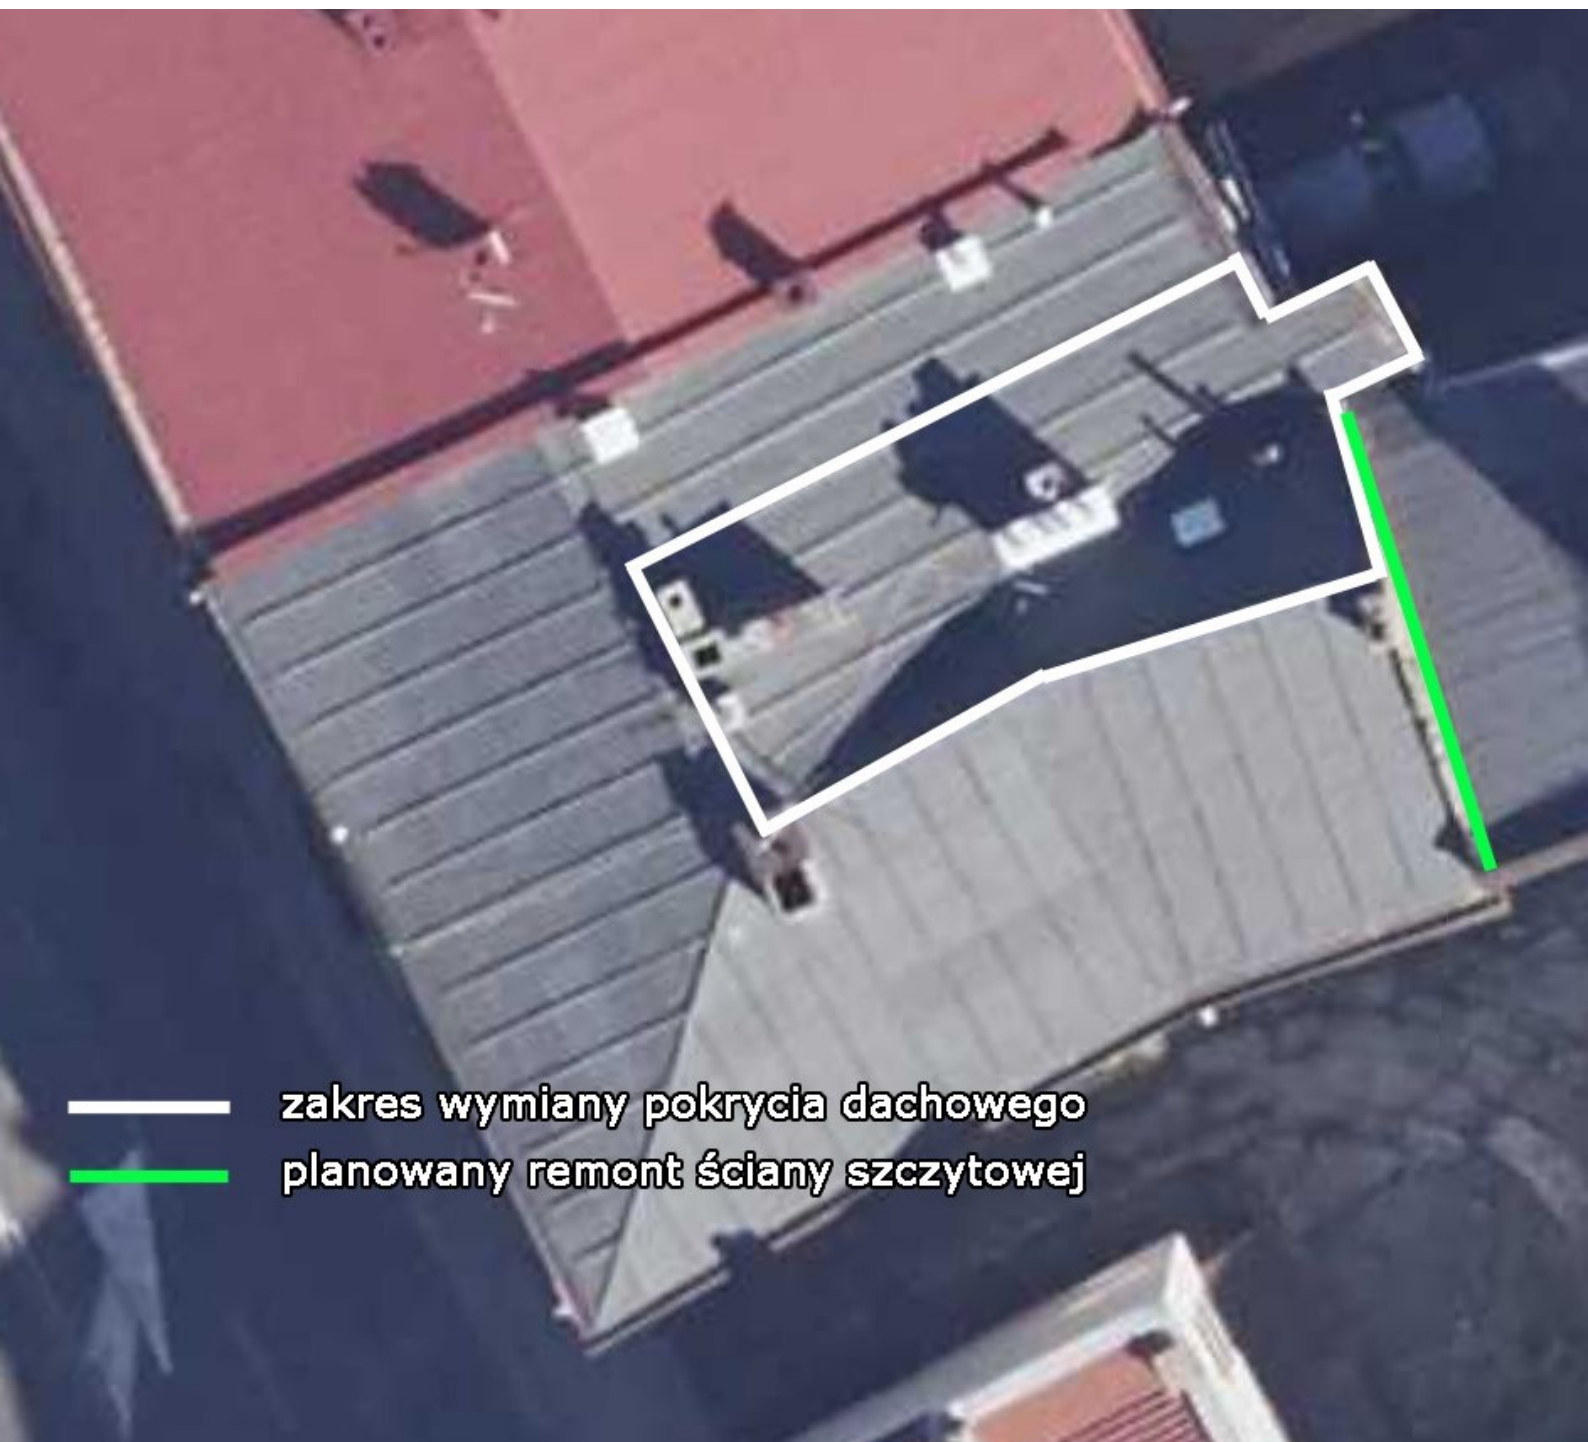
- zakres wymiany pokrycia dachowego
- planowany remont ściany szczytowej

- 8. Uszczelnienie pokrycia dachowego (część pokrycia, zgodnie z załączonym rysunkiem), poprzez jego wymianę z blachy zabezpieczonej papą na blachę stalową powlekaną panelową łączoną na „klik” wraz z deskowaniem, obróbkami blacharskimi, rynnami i rurami spustowymi oraz remontem więźby dachowej.
- 9. Uzupełnienie brakującego fragmentu ściany od strony elewacji południowej (wyrwa na długości 1,50 – 2,00m i głębokości ok. 15cm).
